**Drážní inspekce**  
The Rail Safety Inspection Office

### **Investigation Report of Railway Accident**

Collision of regional passenger trains No. 3101 and No. 3116 between  
Vratimov and Paskov stations

Monday, 16th February 2009

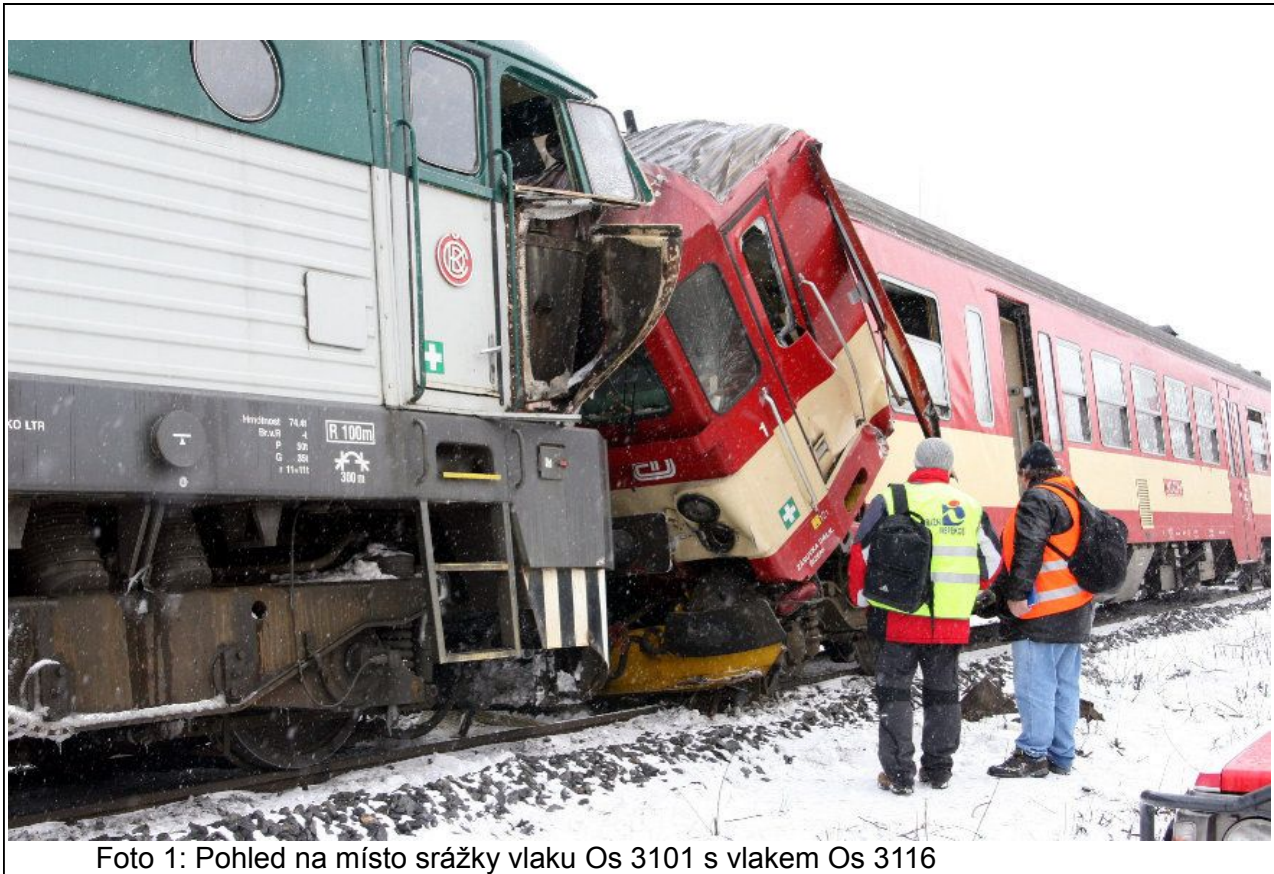
Os 3116 posunut o 9 m vzad. Čelo vlaku Os 3116 se po MU nacházelo v km 13,450. Následkem srážky vlaků Os 3101 a Os 3116 došlo k vykolejení předního podvozku HDV 842.019-2 vlaku Os 3101, destrukci čelních partií HDV 842.019-2 a HDV 754.040-0 vlaku Os 3116, a k poškození obou TDV řady Btax vlaku Os 3101. Následkem MU utrpělo újmu na zdraví celkem 11 osob. Z tohoto počtu utrpěly újmu na zdraví 4 zaměstnanci dopravce a 7 osob – cestujících vlaku Os 3101. Dalších 46 osob bylo po MU ošetřeno. K ekologické havárii nedošlo.

Foto 1: Pohled na místo srážky vlaku Os 3101 s vlakem Os 3116

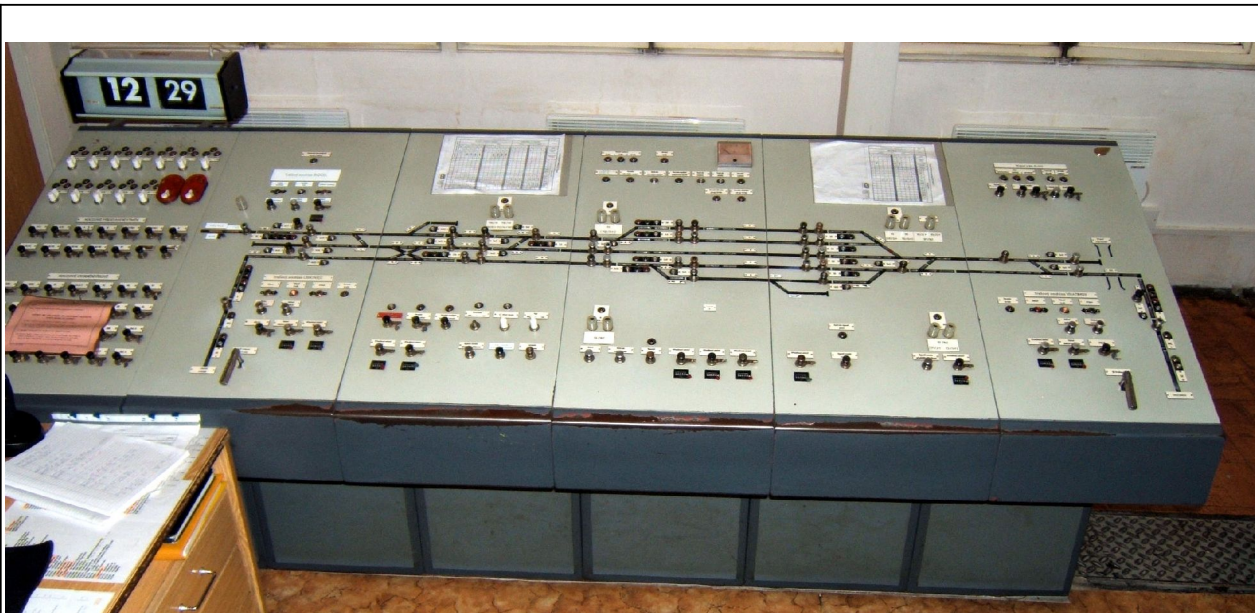
- následně při pohledu na panel SZZ výpravčí žst. Paskov zjistil, že zřejmě došlo k jízdě vlaku Os 3101 kolem odjezdového návěstidla S1 s návěstí „Stůj“, z čehož usoudil, že vlak Os 3101 nedovoleně vjel do jízdni cesty vjíždějícího vlaku Os 3116. V této době byl výpravčímu žst. Paskov výpravčím žst. Frýdek-Místek oznámen vznik MU, srážka předmětných vlaků, kterou výpravčímu žst. Frýdek-Místek oznámila vlakvedoucí vlaku Os 3116 prostřednictvím mobilního telefonu;

Foto 2: Pohled na indikační desku reléového zabezpečovacího zařízení AŽD71 v žst. Paskov

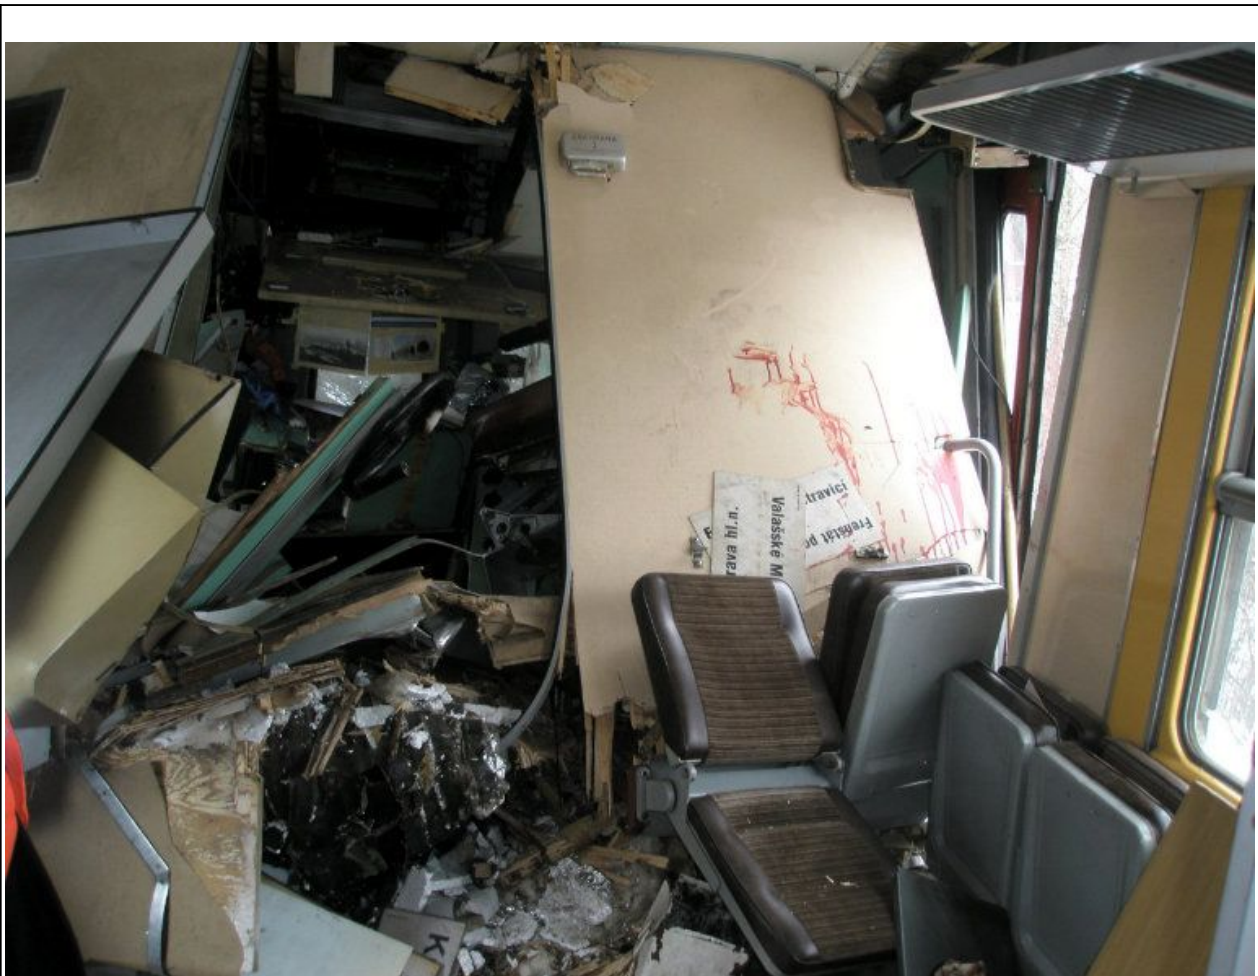
Foto 3: Pohled od služebního oddílu na stanoviště strojvedoucího vlaku Os 3101 po vzniku MU

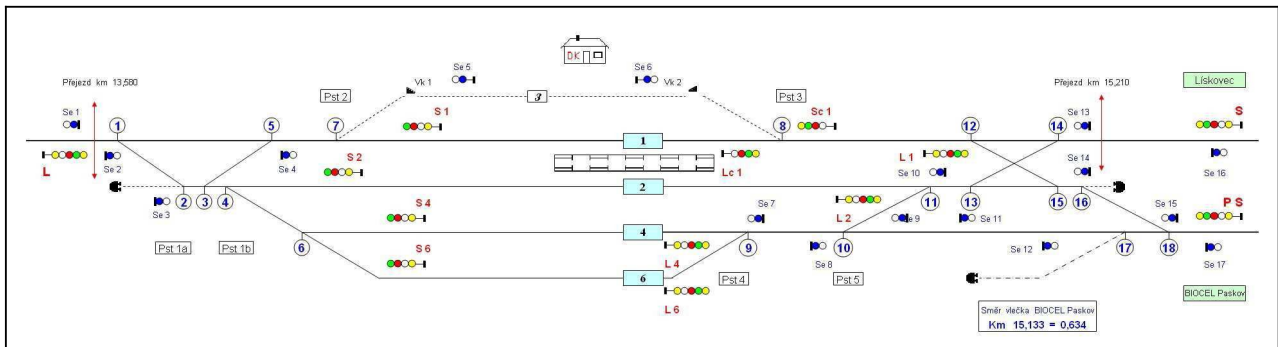
## 7.2 Plánek žst. Paskov

- vlak Os 3101 v žst. Paskov zastavil na staniční koleji č. 1 v km 14,450, v prostoru určeném pro výstup a nástup cestujících, 18 m před služebním přechodem naproti dopravní kanceláře. Z místa zastavení strojvedoucí pohledem nemohl bezpečně zjistit, zda odjezdové návěstidlo S1 dovoluje odjezd;
- po rozjezdu z místa posledního zastavení v km 14,450 **byla rychlost 40 km.h<sup>-1</sup>, vlakem**
