Drážní inspekce
The Rail Safety Inspection Office

Zpráva o výsledcích šetření příčin a okolností vzniku mimořádné události

Vykolejení 1 drážního vozidla na dráze železniční, vlečce
„ZZN Polabí, a. s. - vlečka Kolín“

Derailement of freight wagon during shunting operation at siding
ZZN Polabí, a. s. - siding Kolín

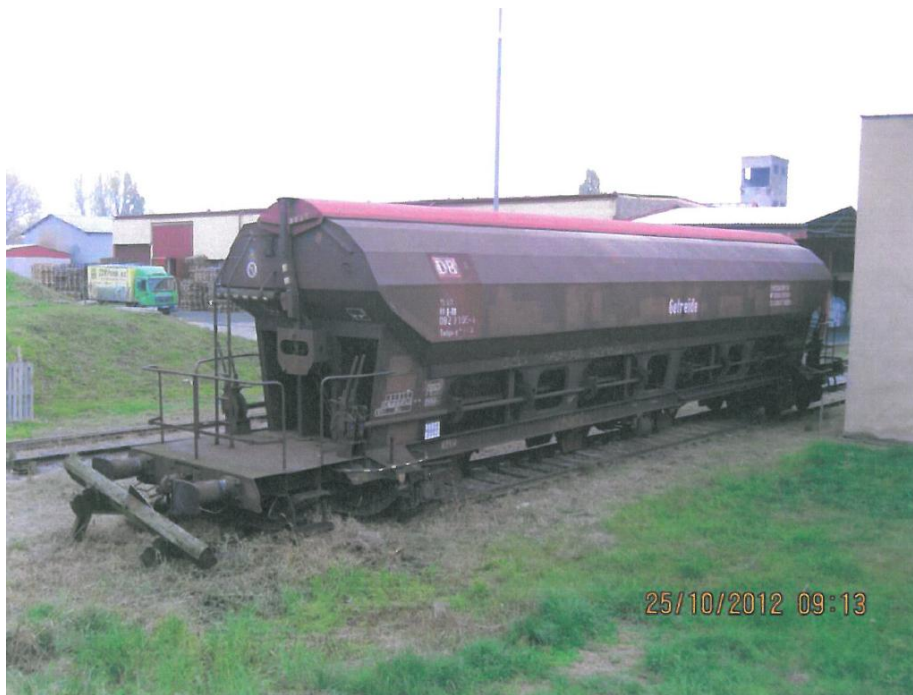
Obr. č. 1: Pohled na místo MU

Místo: vlečka „ZZN Polabí, a. s. - vlečka Kolín“, kolej č. 3, km 0,449.

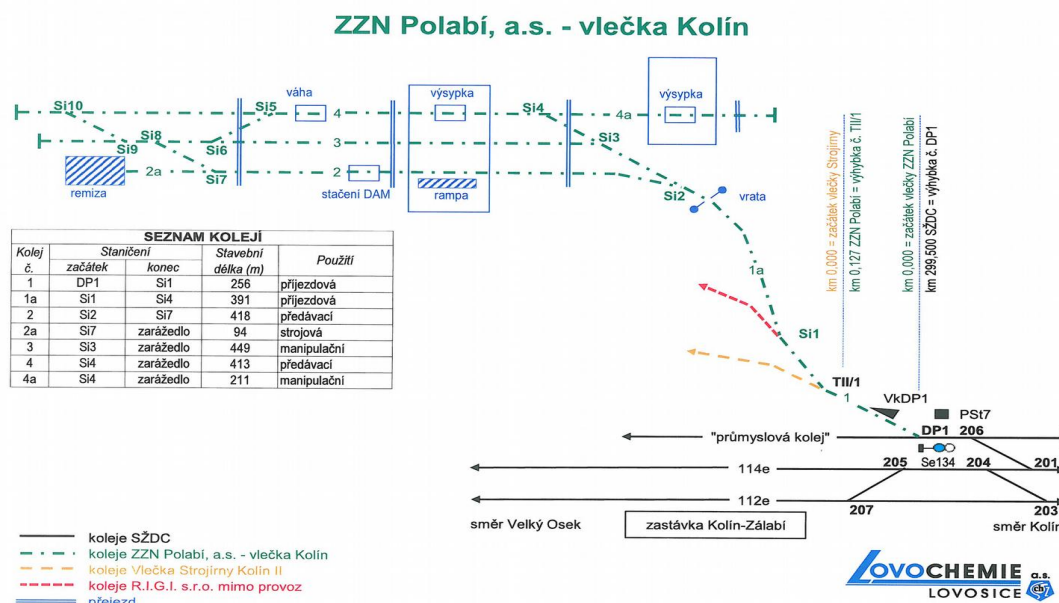
Obr. č. 2: Plánek vlečky

Vlečka je zaústěna do celostátní dráhy, tratě 502A Kutná Hora – Lysá nad Labem, v ŽST Kolín, výhybkou č. DP1 do „Průmyslové koleje“ v km 299,500 = km 0,000 vlečky. Vlečka je ukončena zarážedly kusých kolejí č. 2a v km 0,094, č. 3 v km 0,449, č. 4 v km 0,413, č. 4a v km 0,211. Vlečka tvoří jeden posunovací obvod. Místem vzájemné odevzdávky a přejímky DV jsou určeny vlečkové koleje č. 2 a č. 4. Celková stavební délka vlečky je 2 394 m. Nejmenší poloměr oblouku je 150 m, nejvyšší sklon je 8‰, vlečkové koleje č. 2, 3, 4 jsou vodorovné.
