Drážní inspekce
The Rail Safety Inspection Office

Zpráva o výsledcích šetření příčin a okolností vzniku mimořádné události

Nedovolená jízda vlaku R 1234 za hlavní (odjezdové) návěstidlo S1
v železniční stanici Postřelmov

Unauthorized movement of long distance passenger train No. 1234 past the main
(departure) signal S1 at Postřelmov station

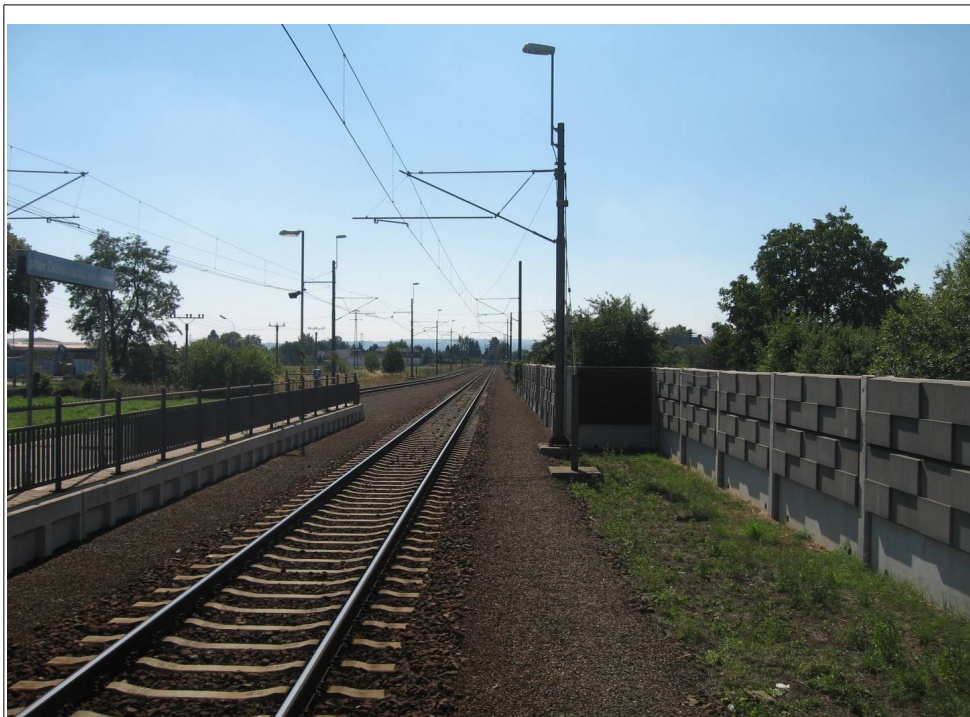
Obr. č. 2: Pohled z konce nástupiště žst. Postřelmov

- viditelnost návěstí odjezdového návěstidla S1 ze stojícího vedoucího DV je větší než 100 m a není přerušena pohyblivými či pevnými překážkami. Návěsti jsou viditelné již od úrovně vjezdového návěstidla S na bludovském zhlaví, situovaného v km 5,641 vpravo traťové koleje Bludov – Postřelmov, tzn. i z prostoru nástupiště v žst. Postřelmov, a není přerušena pohyblivými či pevnými překážkami;

Návěsti návěstěné hlavním (odjezdovým) návěstidlem S1 žst. Postřelmov byly ze stojícího vedoucího DV viditelné nejen na vzdálenost větší než 100 m, ale také z místa odjezdu vlaku R 1234, vzdáleného 402 m od hlavního (odjezdového) návěstidla S1 a z prostoru nástupiště č. 1. Viditelnost návěstí nebyla přerušena pohyblivými či pevnými překážkami. Z vedoucího DV jedoucího nejvyšší dovolenou rychlostí $100 \text{ km} \cdot \text{h}^{-1}$ jsou návěsti tohoto návěstidla viditelné po dobu větší jak 19,02 s, ze vzdálenosti 527 m. Viditelnost návěstí hlavního (odjezdového) návěstidla S1 žst. Postřelmov byla v souladu s ustanovením § 7 odst. 1 a 2 vyhlášky č. 173/1995 Sb.

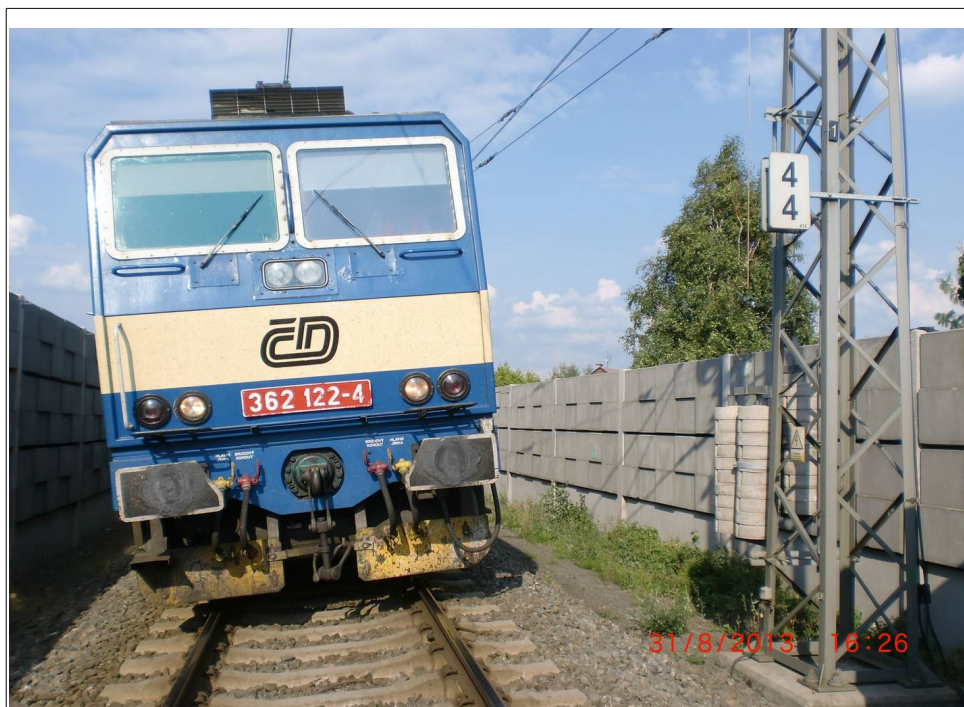
- čelo vlaku se v konečném postavení po vzniku MU nacházelo v km 4,400 v pokračování SK č. 1 na zábřežském zhlaví žst. Postřelmov, a to 281 m za úrovní hlavního (odjezdového) návěstidla S1 a 179 m za hrotem výhybky č. 1;
- vlak byl tažen HDV 91 54 7 362 122-4 (dále jen HDV 362.122-4). Jízda vlaku byla řízena ze stanoviště strojvedoucího 1, předního ve směru jízdy. HDV bylo obsazeno pouze strojvedoucím;
- lokomotivní souprava TRS VS47, spolu s adaptérem XX48, byly funkční, bez závad;
- k vykolejení ani poškození DV nedošlo.

Obr. č. 3: Pohled na čelo vlaku R 1234 po zastavení po vzniku MU v km 4,400 zdroj: SŽDC, s. o.

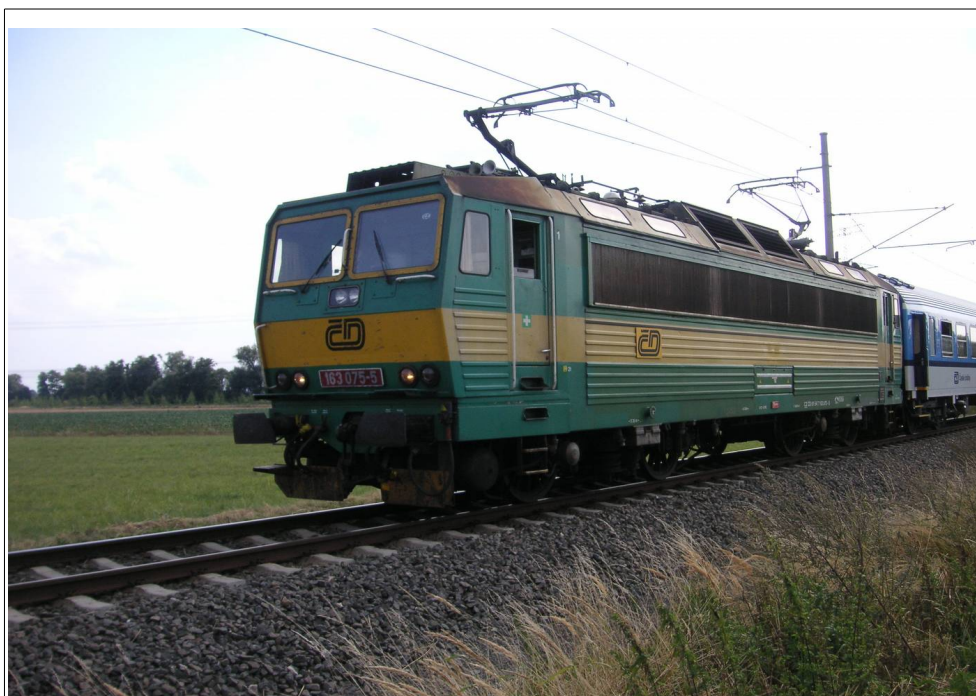
- čelo vlaku se v konečném postavení po vzniku MU nacházelo v km 3,318 TK Zábřeh na Moravě – Postřelmov, tj. 302 m před úrovní samostatné předvěsti PŘL hlavního (vjezdového) návěstidla L žst. Postřelmov;
- vlak byl tažen HDV 91 54 7 163 075-5 (dále jen HDV 163.075-5). Jízda vlaku byla řízena ze stanoviště strojvedoucího 1, předního ve směru jízdy. HDV bylo obsazeno pouze strojvedoucím;
- lokomotivní souprava TRS VS67, spolu s adaptérem XX48, byly funkční, bez závad;
- k vykolejení ani poškození DV nedošlo.

Obr. č. 4: Pohled na čelo vlaku Os 3714 po nouzovém zastavení příkazem „GENERÁLNÍ STOP“ v km 3,318 zdroj: SŽDC, s. o.

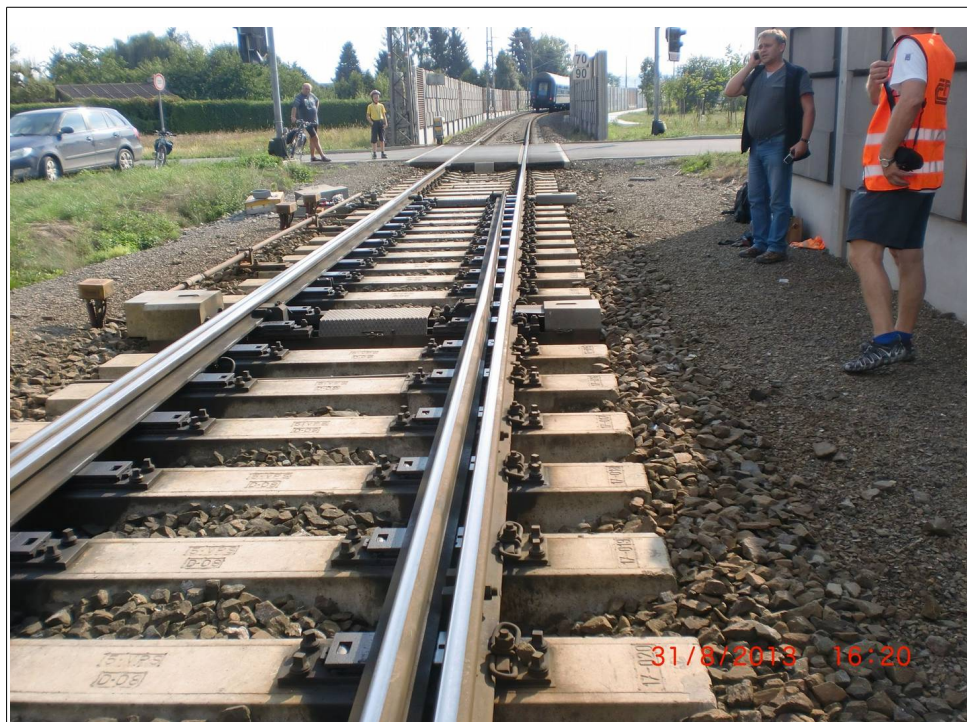
Obr. č. 5: Pohled přes výhybku č. 1 žst. Postřelmov a ŽP P 6655, v km 4,569, na konec vlaku R 1234
zdroj: SŽDC, s. o.
