Závěrečná zpráva o výsledcích šetření mimořádné události

Nedovolená jízda sunutého posunového dílu za odjezdové návěstidlo L1 zakazující další jízdu v železniční stanici Praha-Vršovice seřaďovací nádraží

Accident and incident investigation report

Unauthorized movement of the shunting operation behind the signal device L1 at the railway station Praha-Vršovice classification yard

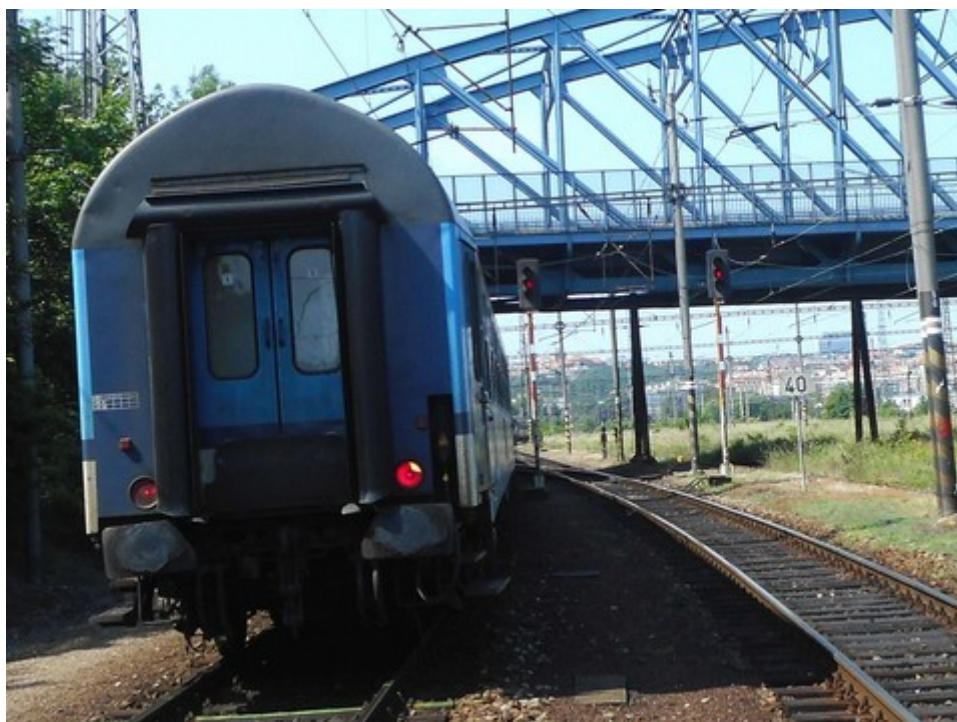
Obr. č. 1: Místo MU – návěstidlo L1 vpravo

Trojsvětlové odjezdové návěstidlo L1 bylo v době vzniku MU označeno identifikačním štítkem, červenobílými pruhy nestejně délky a viditelnost zakazujícího návěstního znaku byla v pořádku. SZZ v obvodu stavědla Odjezd nevykazovalo po celou dobu jízdy posunového dílu a jízdy vlaku Sv 29977 žádnou poruchu (podrobnosti v kapitole 3.4.1 této ZZ)

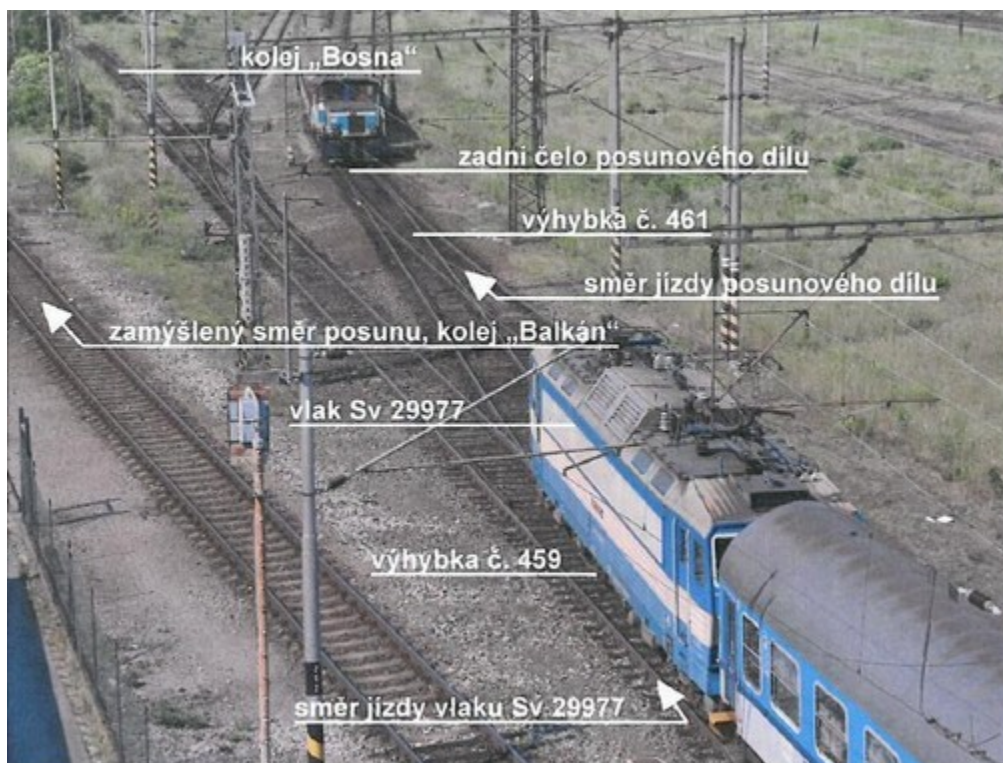
Obr. č. 2: Schéma místa zastavení vlaku a posunového dílu po MU

Sunutý posunový díl zůstal po MU stát zadním čelem těsně za jazykem výhybky č. 461 a předním čelem v km 10,682, tj. 224 metrů za návěstidlem L1. Čelo soupravy vlaku Sv 29977 stálo v prostoru výhybky č. 459 v km 10,558, tj. 62 metrů za koncem posunového dílu a 130 m za návěstidlem L3. Došlo k rozřezu výhybky č. 461 jízdou posunového dílu. Před návěstidly L1 a L3 byla kolej vedena v levém oblouku ve směru jízdy DV, v prostoru výhybek č. 457 – 461 byla kolej vedena v přímém směru a za výhybkou č. 461 byl počátek mírného pravého oblouku.

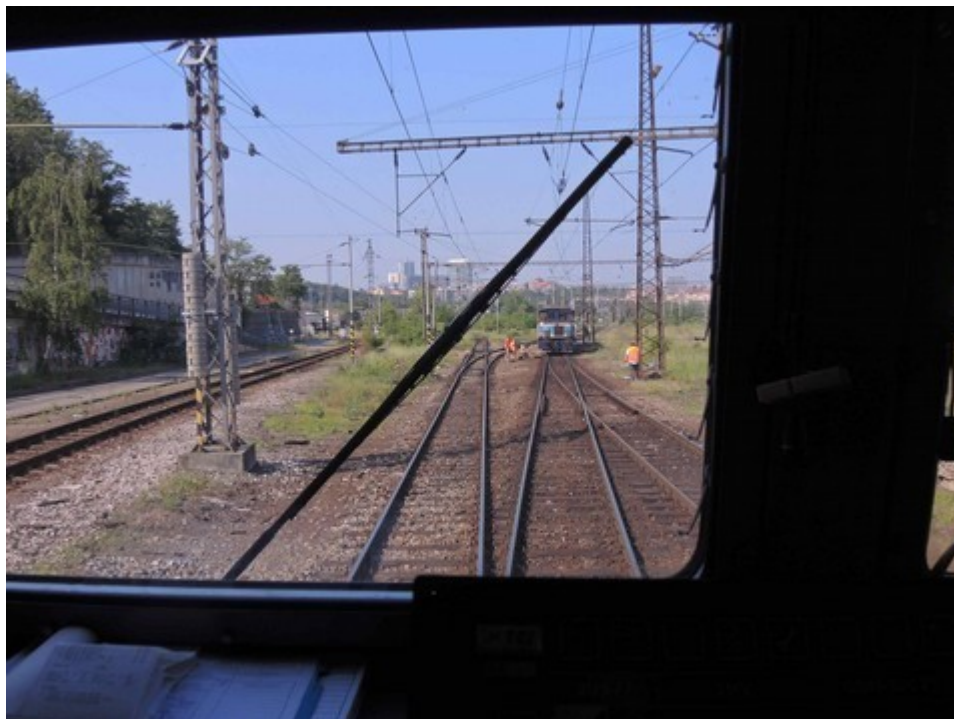
Obr. č. 3: Pohled na místo zastavení z HDV vlaku Sv 29977

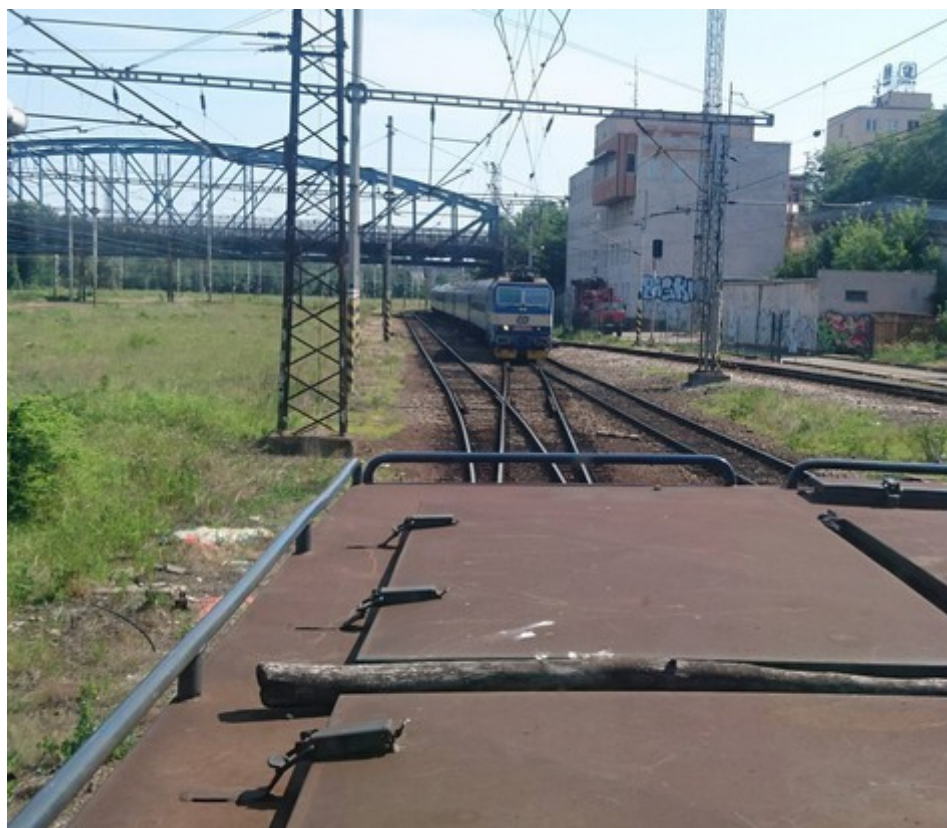
Obr. č. 4: Pohled na místo zastavení z HDV posunového dílu

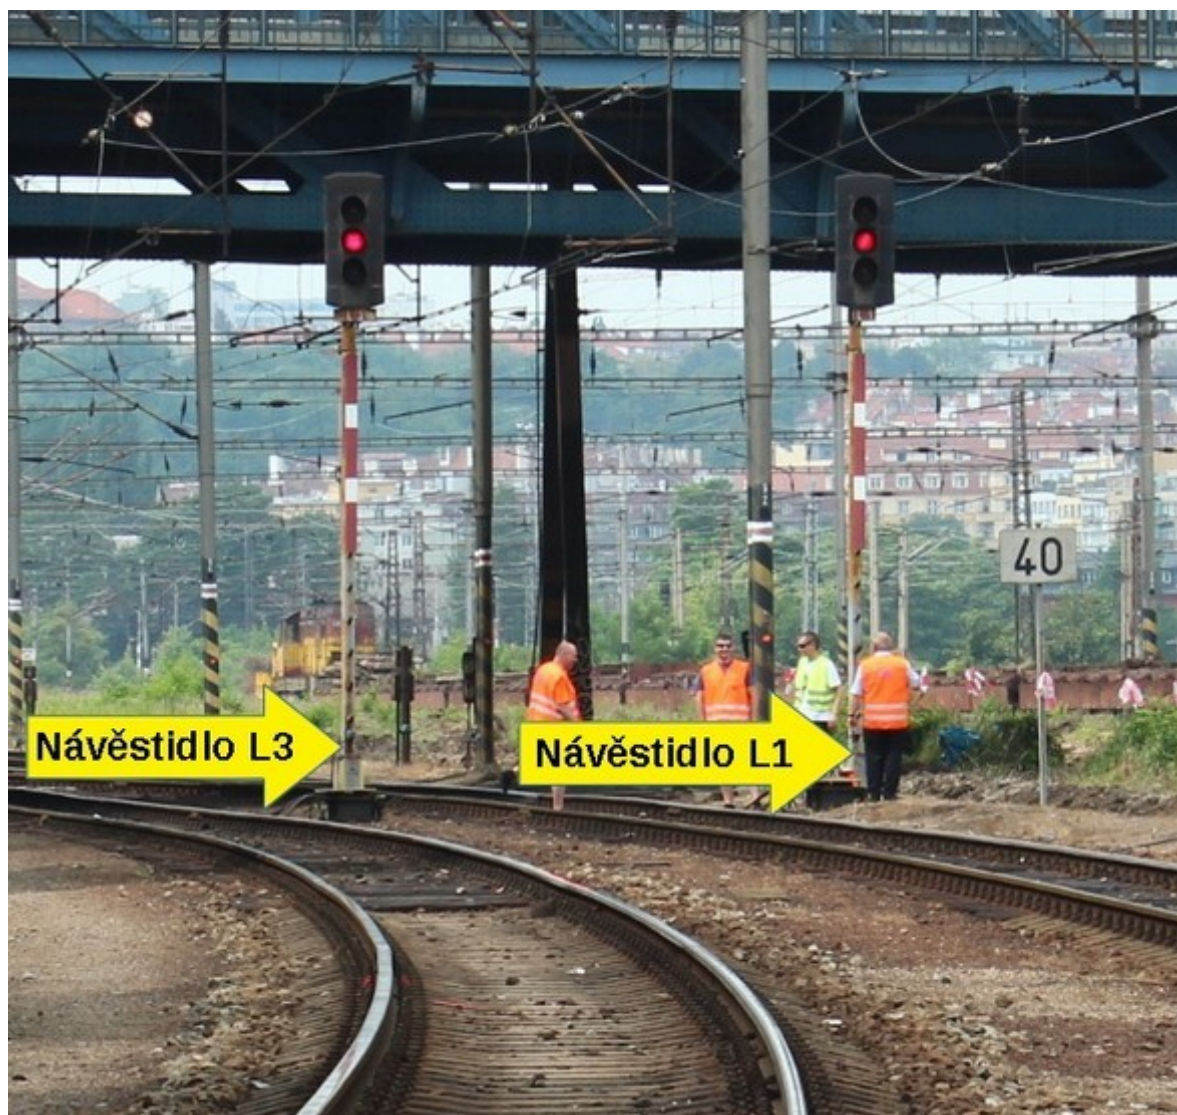
Obr. č. 5: Pohled na místo MU, návěstidla L1 a L3
