Závěrečná zpráva o výsledcích šetření mimořádné události

Střet vlaku Os 18402 s osobou (zaměstnancem provozovatele dráhy) v železniční stanici Tábor

Accident and incident investigation report

Collision of the regional passenger train No. 18402 with the worker (the employee of the infrastructure manager) at Tábor station

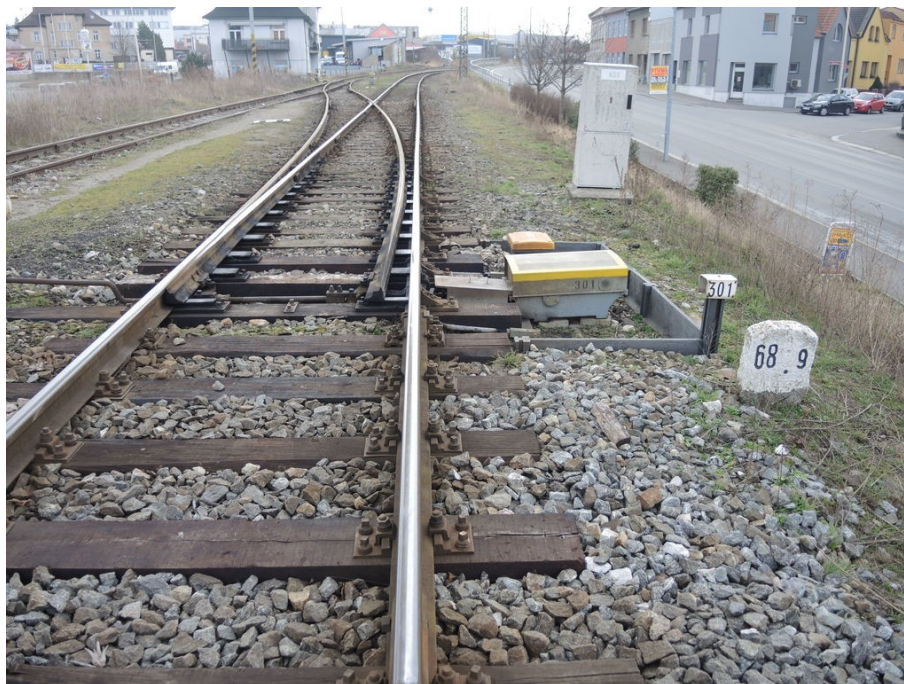
Zdroj: DI

Popis události: střet vlaku Os 18402 s osobou (zaměstnancem provozovatele dráhy, Správa železnic, státní organizace).

Dráha, místo: dráha železniční, kategorie regionální, Horní Cerekev – Tábor, železniční stanice Tábor, výhybka č. 301, km 68,891.

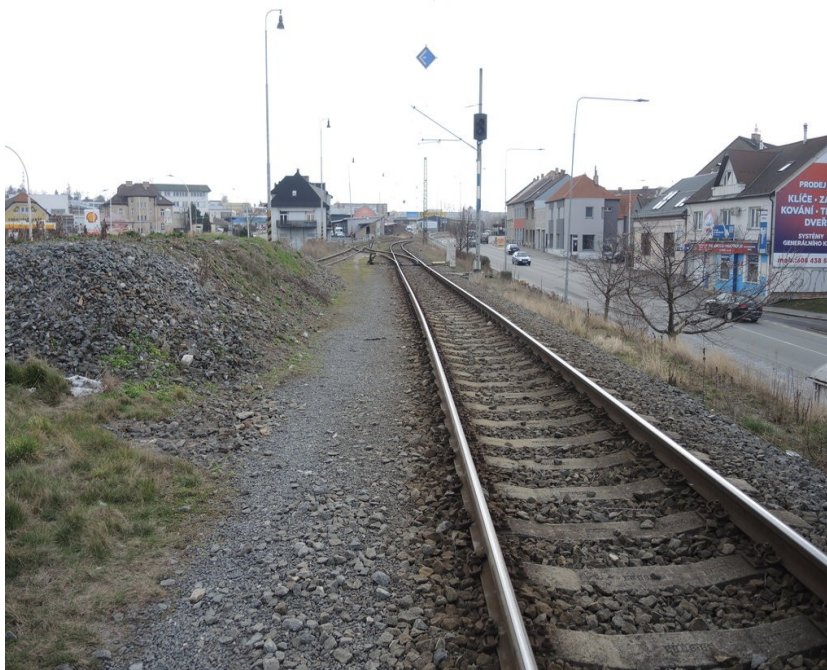
Obr. č. 1: Pohled na místo MU ve směru jízdy vlaku Os 18402 ze vzdálenosti, kdy strojvedoucí spatřil v pojížděné koleji osobu. Zdroj: DI
