**Drážní inspekce**  
The Rail Safety Inspection Office

### **Investigation Report of Railway Accident**

Collision of passenger train No. 18544 with a shunting rail car  
in Černý Kříž station

Č. j.: 6-27/2007/DI

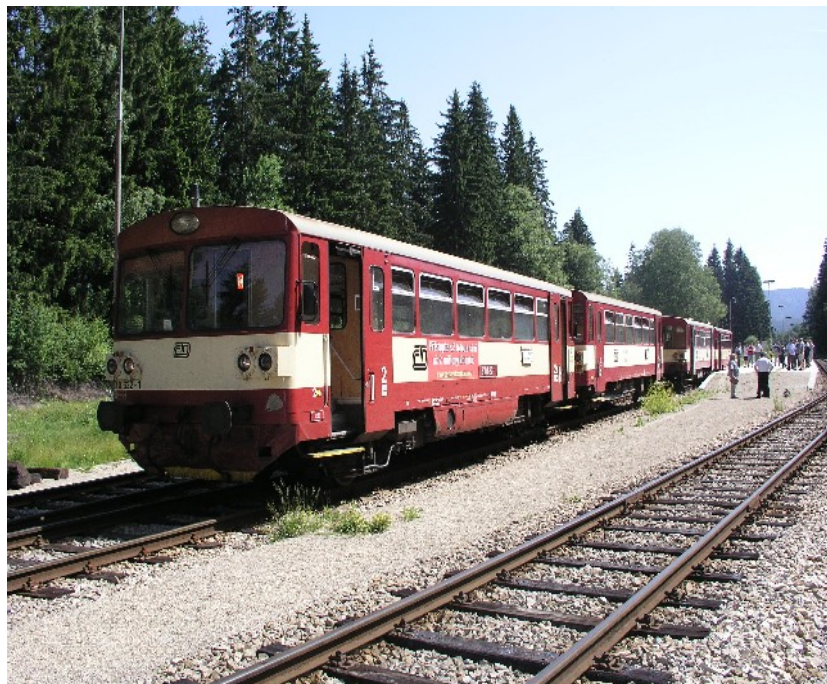
odjezdová pro vak Os 8170 do Českého Krumlova. Po odjezdu vlak Os 18544 po ujetí cca 30 metrů neočekávaně zastavil. Posunový díl, který zahájil posun sunutím ve směru jízdy vlaku Os 18544 bezprostředně po jeho odjezdu dříve než minul lichoběžníkovou tabulku, již zastavit nestačil a narazil do stojící soupravy vlaku Os 18544.

*Foto 1: Situace po MU*

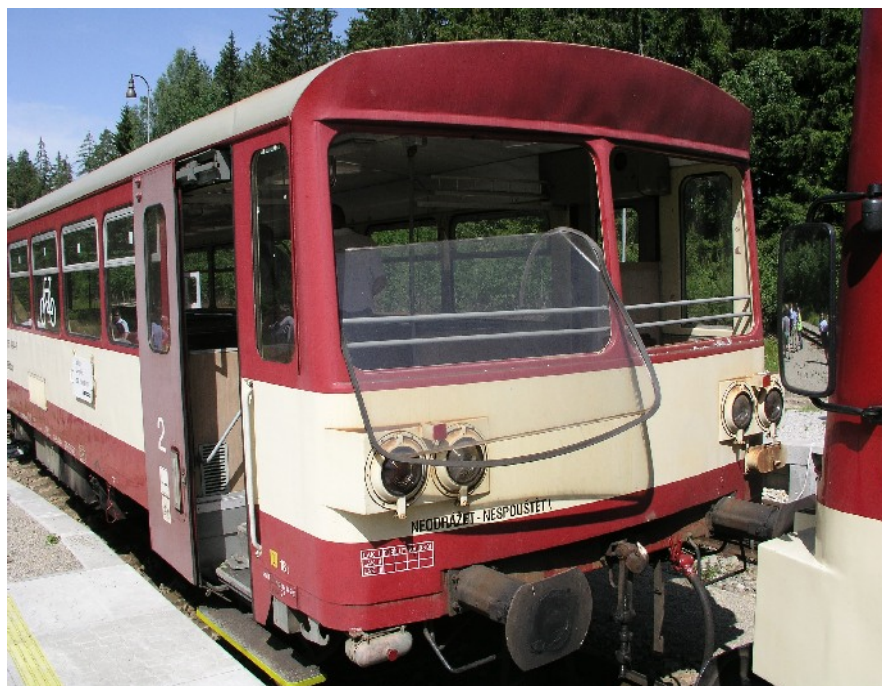
Na drážních vozidlech vznikla škoda v celkové výši 24 585,- Kč. Komisionální odhad škody na přívěsném voze Bdtax 015.494-8 je 8 460,- Kč, na přívěsném voze Btax 010.208-7 16 125,- Kč. Na součástech dopravní cesty ani na životním prostředí škoda nevznikla.

*Foto 2: Přívěsný vůz vlaku Os 18544*

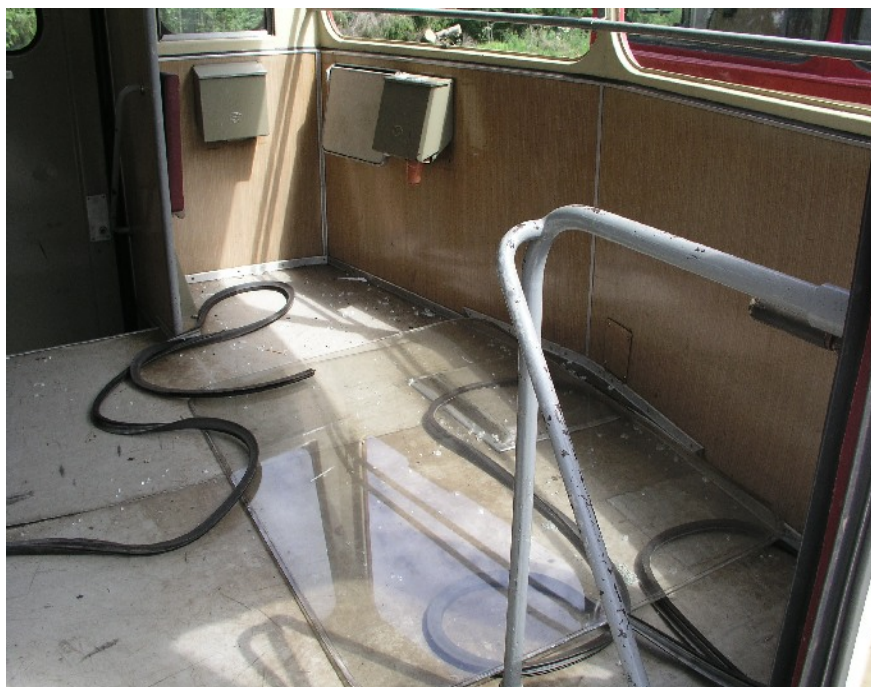
*Foto 3: Přivěsný vůz posunového dílu*
