## **Zpráva o výsledcích šetření příčin a okolností vzniku mimořádné události**

Střetnutí vlaku Os 3610 s osobním automobilem s přívěsným vozíkem na  
železničním přejezdu v km 20,285 celostátní dráhy Mikulovice st. hr. –  
Hanušovice

### **Investigation Report of Railway Accident**

Level crossing accident of passenger train No. 3610 and passenger car with trailer  
between Horní Lipová and Ostružná stations in km 20.285  
(Mikulovice st. hr. – Hanušovice main line)

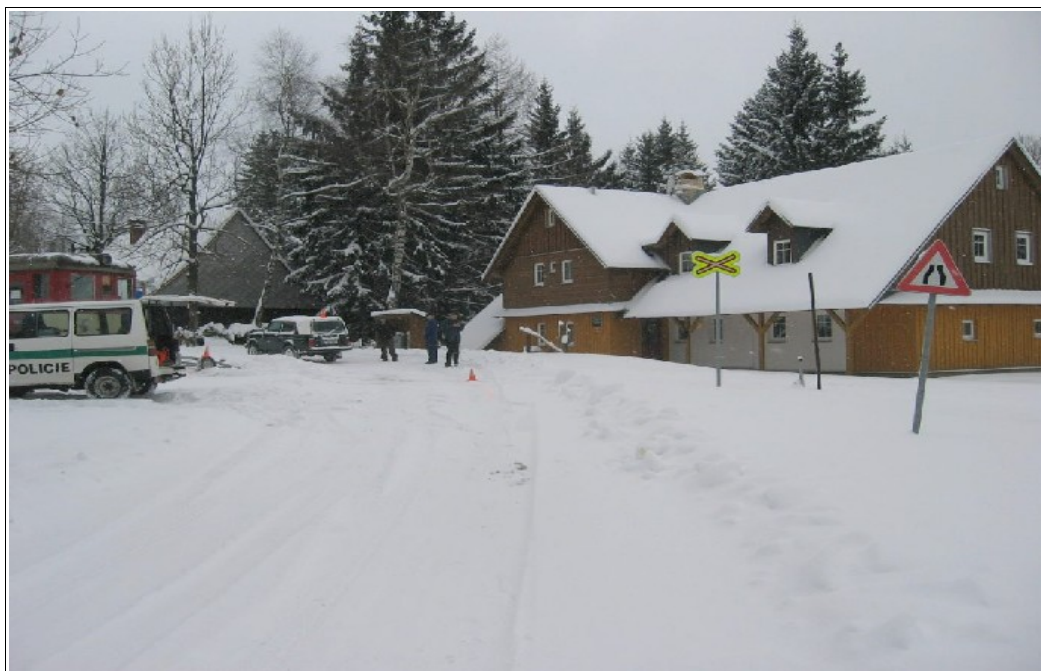
Obr. č. 1 Pohled na železniční přejezd v km 20,285 ve směru jízdy silničního motorového vozidla LADA NIVA SPECIÁL PRAKTIK (foto Policie ČR)

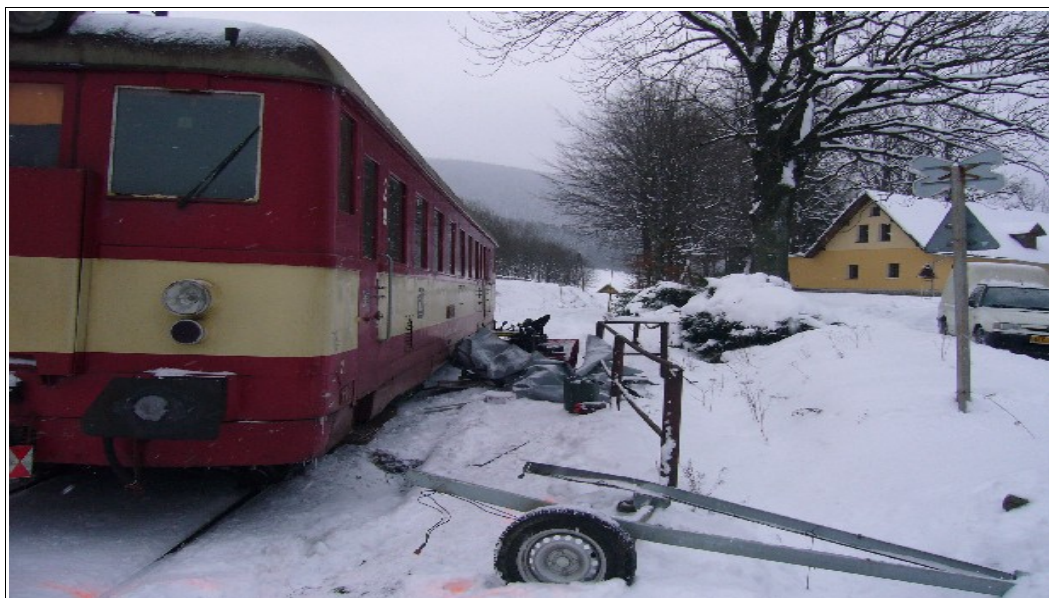
Obr. č. 2 Pohled na torzo částí přívěsného vozíku po MU (Foto RIBŽD Praha)

Škoda na přívěsném vozíku a přepravovaném nákladu byla vyčíslena Policií České republiky na 30.000,- Kč.
