## **Zpráva o výsledcích šetření příčin a okolností vzniku mimořádné události**

Střetnutí osobního vlaku Os 23475 se silničním vozidlem na železničním přejezdu  
v km 4,981 regionální dráhy Opava východ – Hradec nad Moravicí.

### **Investigation Report of Railway Accident**

Level crossing accident of passenger train No. 23475 and a lorry between  
Opava východ and Hradec nad Moravicí stations

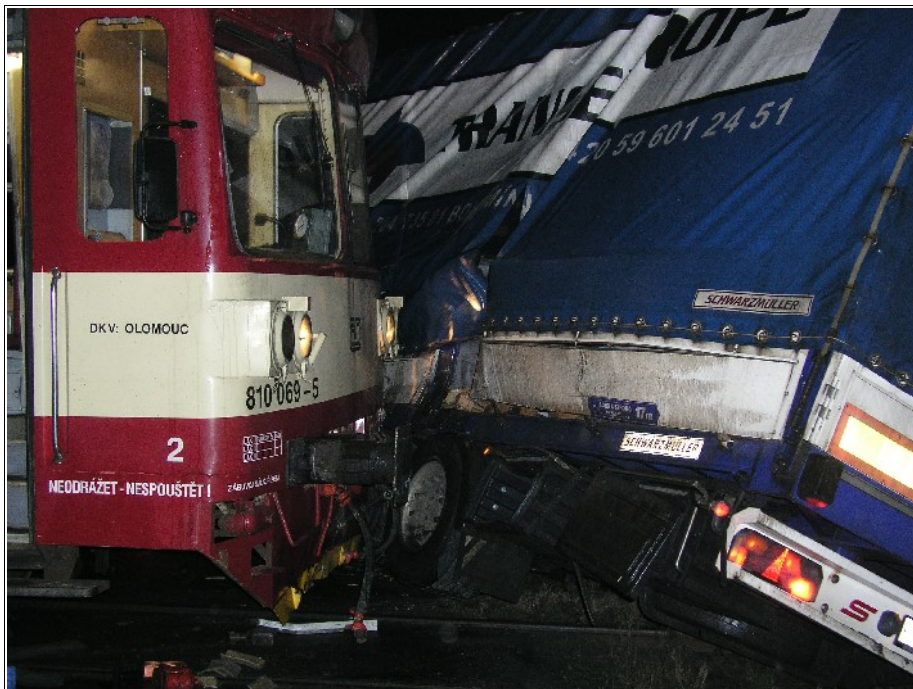
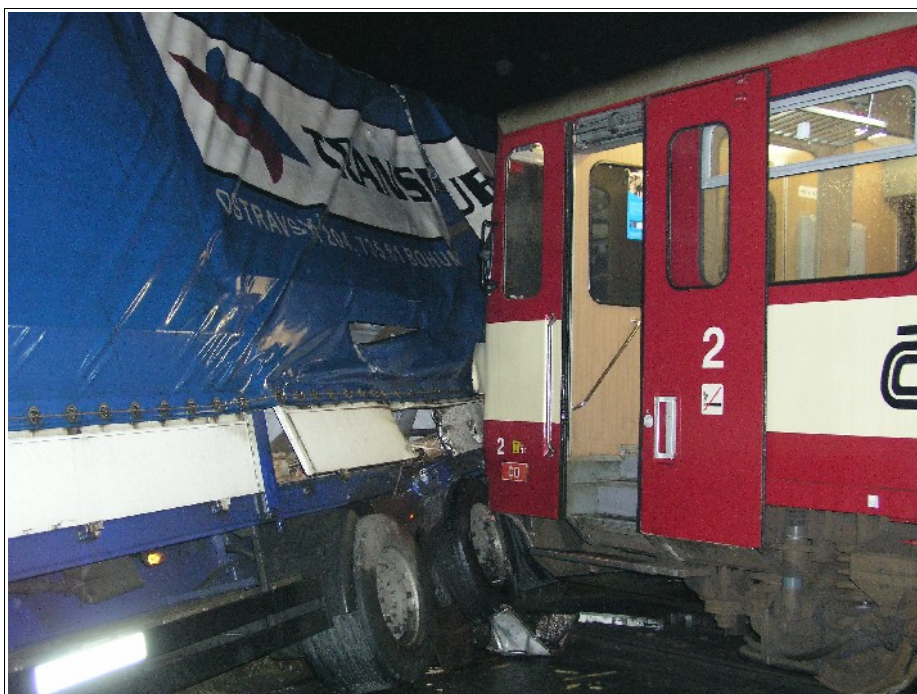
Střetnutí vlaku se již se pro velmi krátkou vzdálenost nepodařilo zabránit. Čelo HDV narazilo do levého boku silničního vozidla (návěsu) ve vzdálenosti 11,41 m od začátku silničního motorového vozidla a sunulo návěs 4 m do km 4,977.

přijíždějící silniční soupravu, vjíždějící na ŽP bezprostředně před přijíždějící vlak Os 23475, zprava ve směru jízdy vlaku, od silnice I. třídy č. 57. Po zavedení rychločinného brzdění strojvedoucí spolu se strojvedoucím v závěsu kabinu urychleně opustili do oddílu pro cestující. Střetnutí vlaku se již pro velmi krátkou vzdálenost nepodařilo zabránit. Čelo HDV narazilo do levého boku silničního vozidla (návěsu) ve vzdálenosti 11,41 m od začátku silničního motorového vozidla a sunulo návěs 4 m do km 4,977.

**Snímky č. 1, 2:** Silniční a drážní vozidlo v konečném postavení po MU.

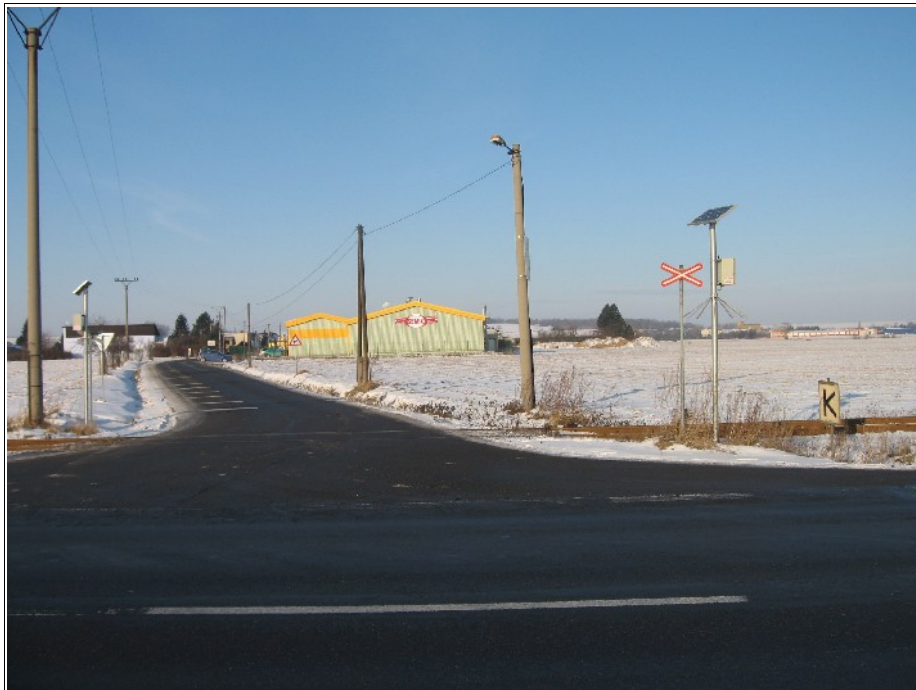
Faktor, který přispěl ke vzniku MU je umístění ŽP v km 4,981 v bezprostřední blízkosti úrovnového křížení pozemních komunikací, I. třídy č. 57 a III. třídy č. 44346.

Osa pozemní komunikace I. třídy č. 57 je od osy koleje železniční dráhy vzdálená 13,40 m. Hranice křižovatky se nachází v bezprostřední blízkosti ŽP. Z uvedeného vyplývá, že hranice nebezpečného pásma ŽP je od hranice nejbližší křižovatky ve vzdálenosti menší než 10 m, a tudíž se v daném případě jedná o tzv. krátký přejezd. Pojmeme krátký přejezd označujeme umístění ŽP jehož hranice nebezpečného pásma je vzdálena od místa zastavení silničního vozidla na hranici nejbližší křižovatky pozemních komunikací méně než 22 m. Problematiku úrovnového křížení pozemních komunikací v blízkosti ŽP upravuje Česká technická norma

**Snímek č. 3:** Pohled na ŽP v km 4,981 z křižovatky pozemních komunikací I. třídy č. 57 a III. třídy č. 44346.

1. projednat s vlastníky pozemních komunikací přijetí odpovídajících dopravních opatření úrovněového křížení pozemních komunikací I. třídy č. 57 a III. třídy č. 44346, nacházejícího se v bezprostřední blízkosti ŽP v km 4,981 dráhy železniční, kategorie regionální, Opava východ – Hradec nad Moravicí. Dopravní opatření má usnadnit bezpečné odbočení silničních vozidel z pozemní komunikace I. třídy č. 57 na pozemní komunikaci III. třídy č. 44346 a na železniční přejezd v km 4,981 a v opačném směru zamezit zastavení silničního vozidla odbočujícího z pozemní komunikace III. třídy č. 44346 na pozemní komunikaci I. třídy č. 57 v ochranném pásmu ŽP.
