**Drážní inspekce**  
The Rail Safety Inspection Office

## **Zpráva o výsledcích šetření příčin a okolností vzniku mimořádné události**

Střetnutí vlaku Os 22200 s nákladním automobilem v prostoru železničního přejezdu v km 1,556 s následným vykolejením v železniční stanici Kolín (trať 515C Kolín – Leděčko).

### **Investigation Report of Railway Accident**

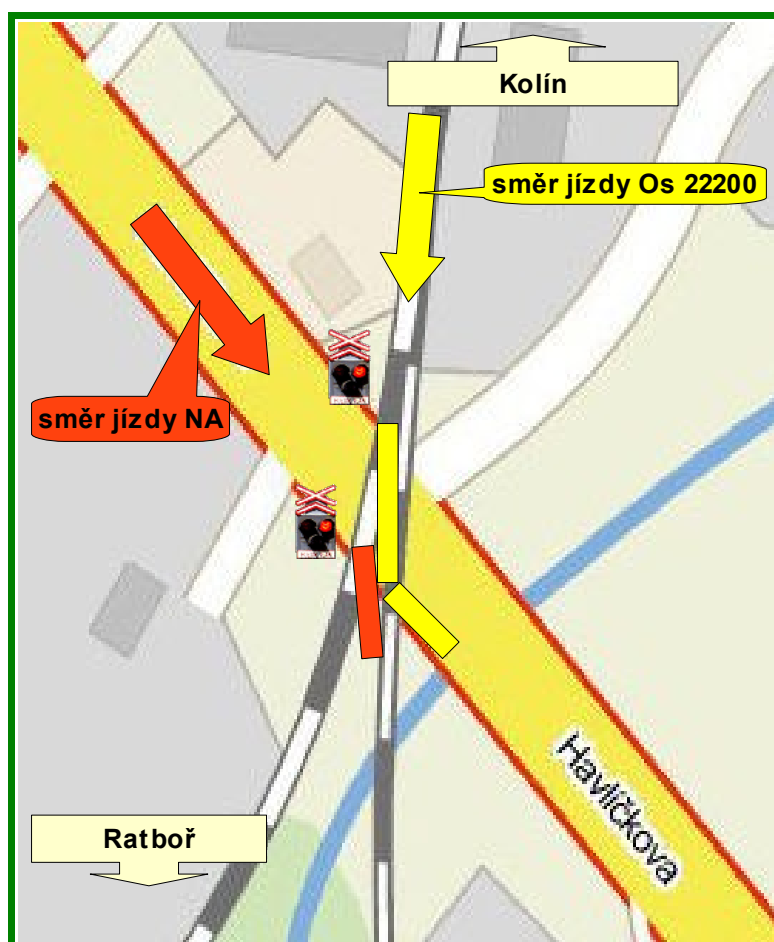
Dne 29. 1. 2010 ve 04:15 hodin se vlak Os 22200, jedoucí ze žst. Kolín do žst. Ratboř, v prostoru dvoukolejného železničního přejezdu č. P5901 v km 1.556, zabezpečeného přejezdovým zabezpečovacím zařízením (dále jen PZZ) kategorie PZS 3SBI typu AŽD EA, střetl s nákladním automobilem (dále jen NA) s přívěsem, který byl naložen osobními automobily (dále jen OA). Řidič NA předjel silniční vozidla stojící před železničním přejezdem, nereagoval na výstražný signál PZZ a vjel z pravé strany ve směru jízdy vlaku na železniční přejezd. Strojvedoucí použil ihned rychločinné brzdění, ale pro krátkou vzdálenost nestihl zastavit. Došlo ke střetnutí s NA, který narazil do přední části pravého boku vedoucího hnacího drážního vozidla (dále jen HDV) vlaku. NA byl odražen ze

železničního přejezdu mezi vlečkovou kolej a pojížděnou traťovou kolej ve směru jízdy vlaku. Vedoucí HDV vykolejilo a bylo odraženo mimo pojížděnou traťovou kolej vlevo ve směru jízdy vlaku. Tažené řídicí drážní vozidlo (dále též DV) a HDV na konci vlaku při střetnutí vykolejila. Řidič NA utrpěl lehkou újmu na zdraví. Vznik mimořádné události (dále jen MU) byl ohlášen vlakvedoucím vlaku Os 22200 výpravčímu žst. Kolín, který postupoval podle ohlašovacího rozvrhu. Byl aktivován integrovaný záchranný systém (dále jen IZS).

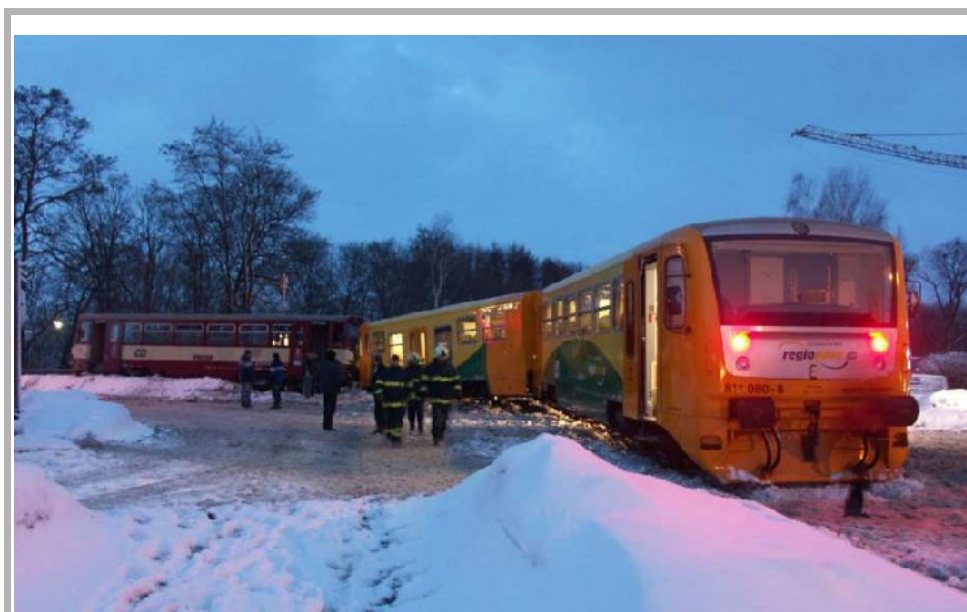
*Foto 1: Pohled na místo MU ze směru žst. Kolín-místní nádraží*

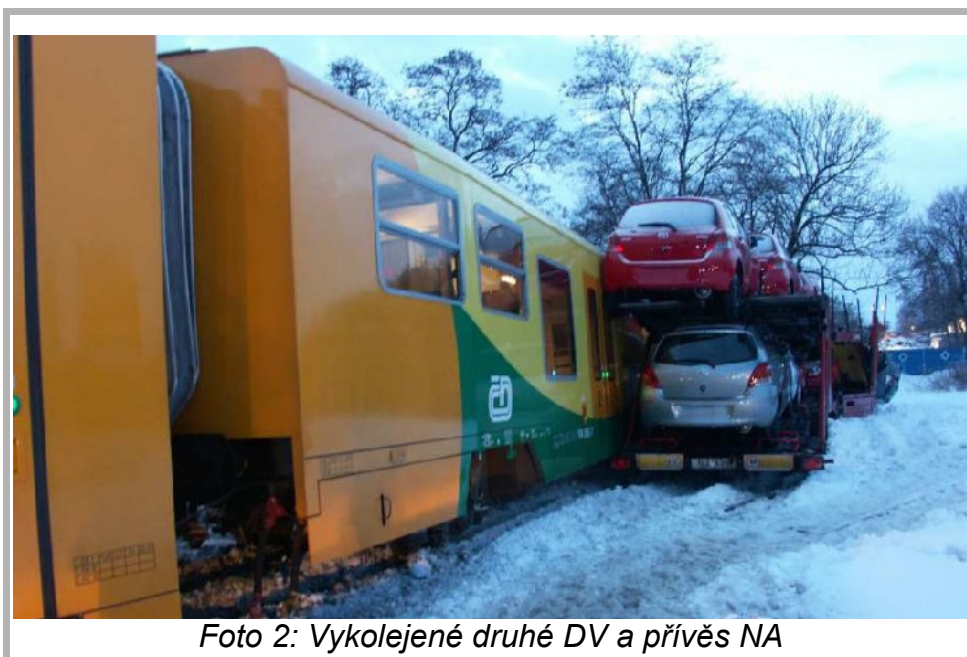
*Foto 2: Vykolejené druhé DV a přívěs NA*

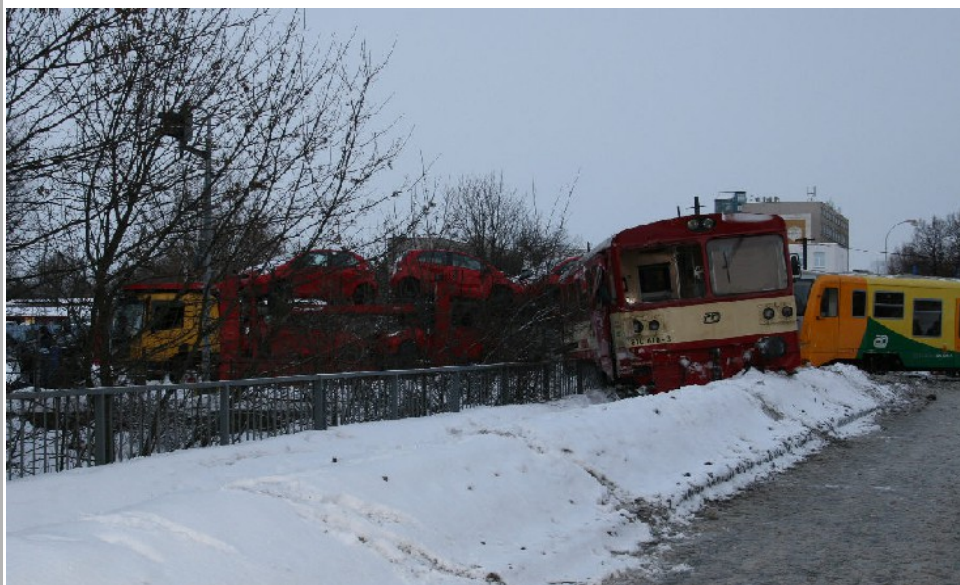
*Foto 3: Pohled na vykolejené vedoucí DV ze silnice č. 38 směrem do centra města Kolín*

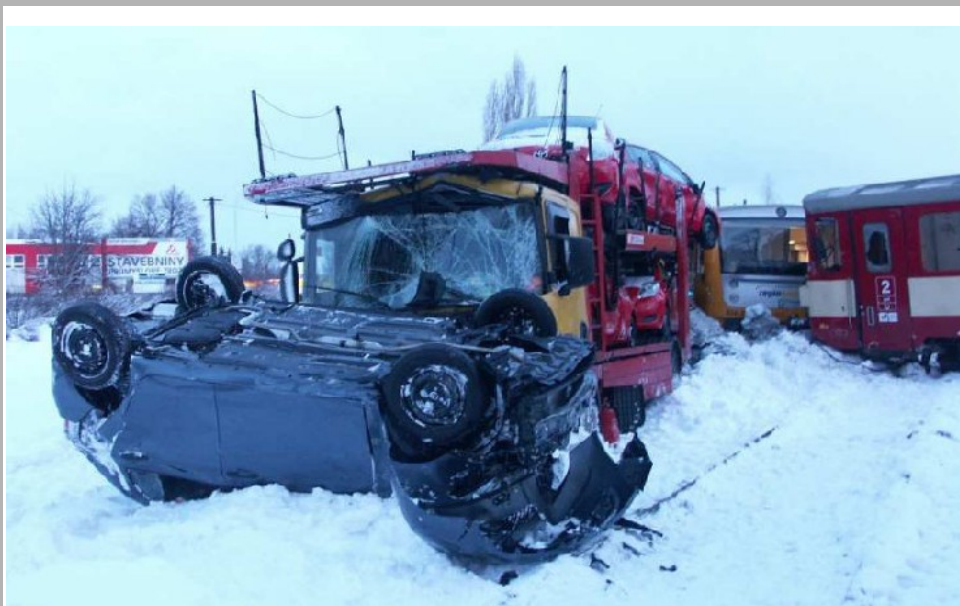
*Foto 4: Pohled na místo MU ze směru od žst. Ratboř*

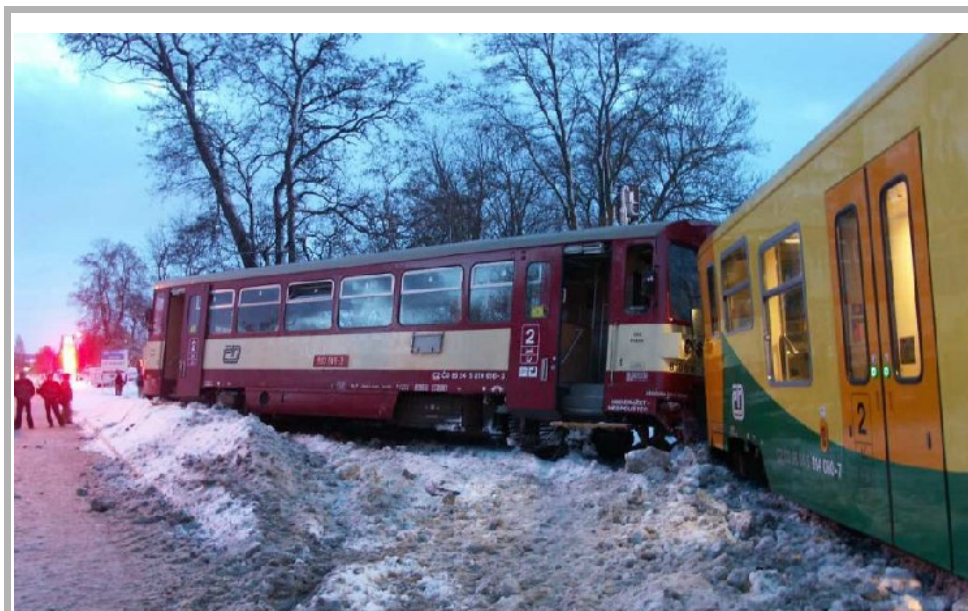
*Foto 5: Vykolejené vedoucí a druhé DV*

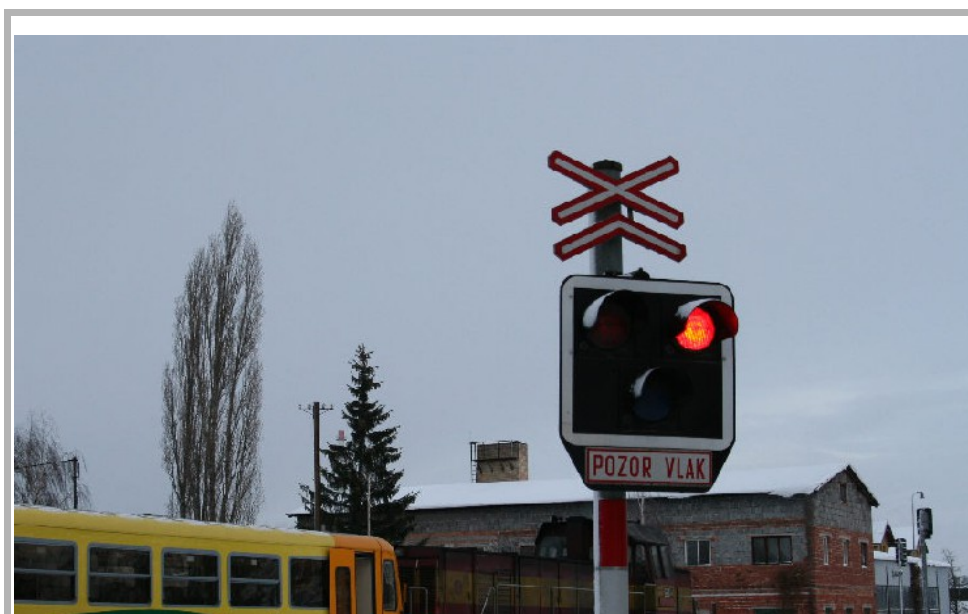
PZZ kategorie PZS 3 SBI, typu AŽD EA, bylo uvedeno do provozu v roce 2002. Při ohledání místa MU vykazovalo PZZ správnou činnost. Světelná výstraha dávaná dvěma červenými střídavě přerušovanými světly signálu PZZ a zvuková výstraha PZZ byly v činnosti. Doklady jsou součástí spisu MU.

*Foto 6: Výstražník PZZ vpravo ve směru jízdy NA*
