Zpráva o výsledcích šetření příčin a okolností vzniku mimořádné události

Srážka vlaků nákladní dopravy Nex 54053 a Pn 66161 mezi žst.
Moravičany a Mohelnice

Investigation Report of Railway Accident

Collision of freight trains No. 54053 and No. 66161 between
Moravičany and Mohelnice stations

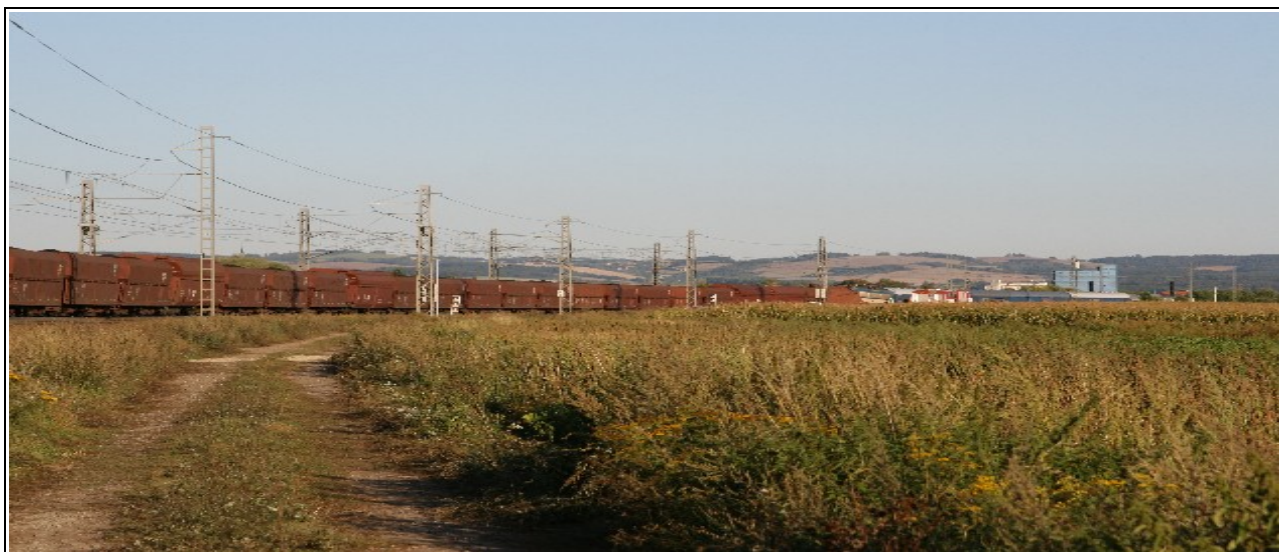
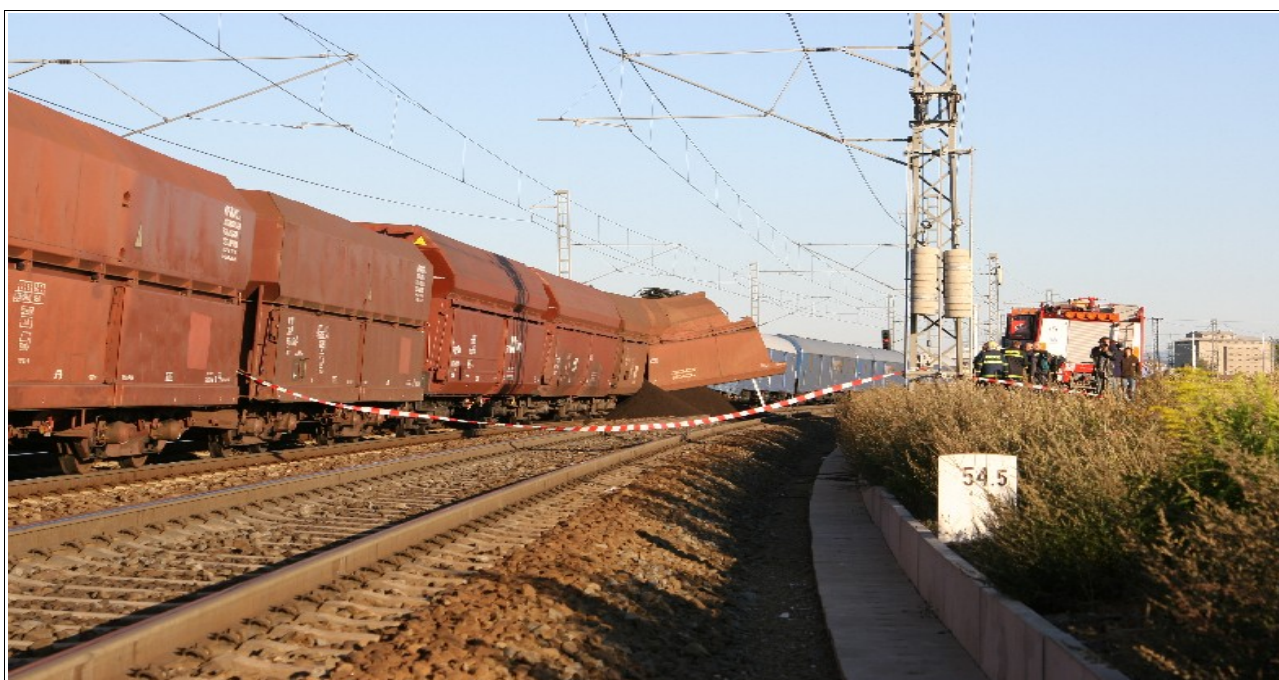
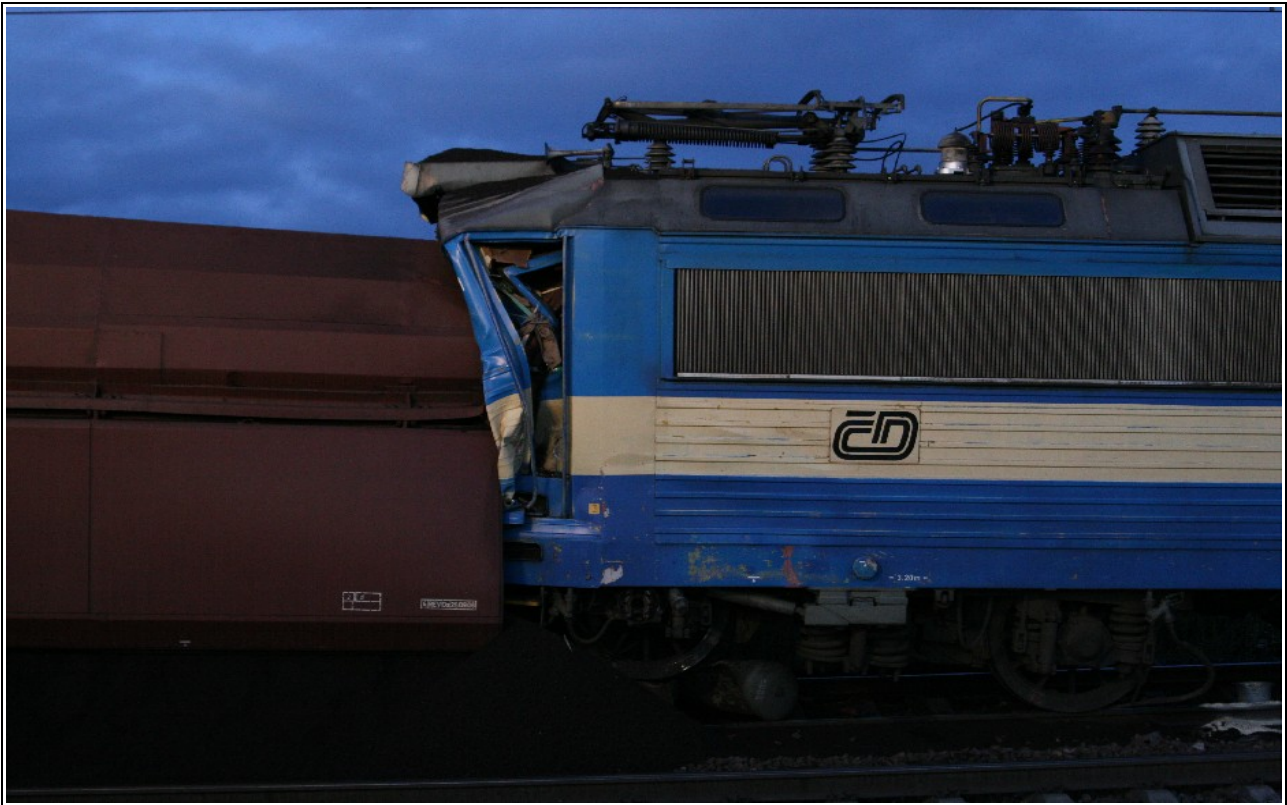
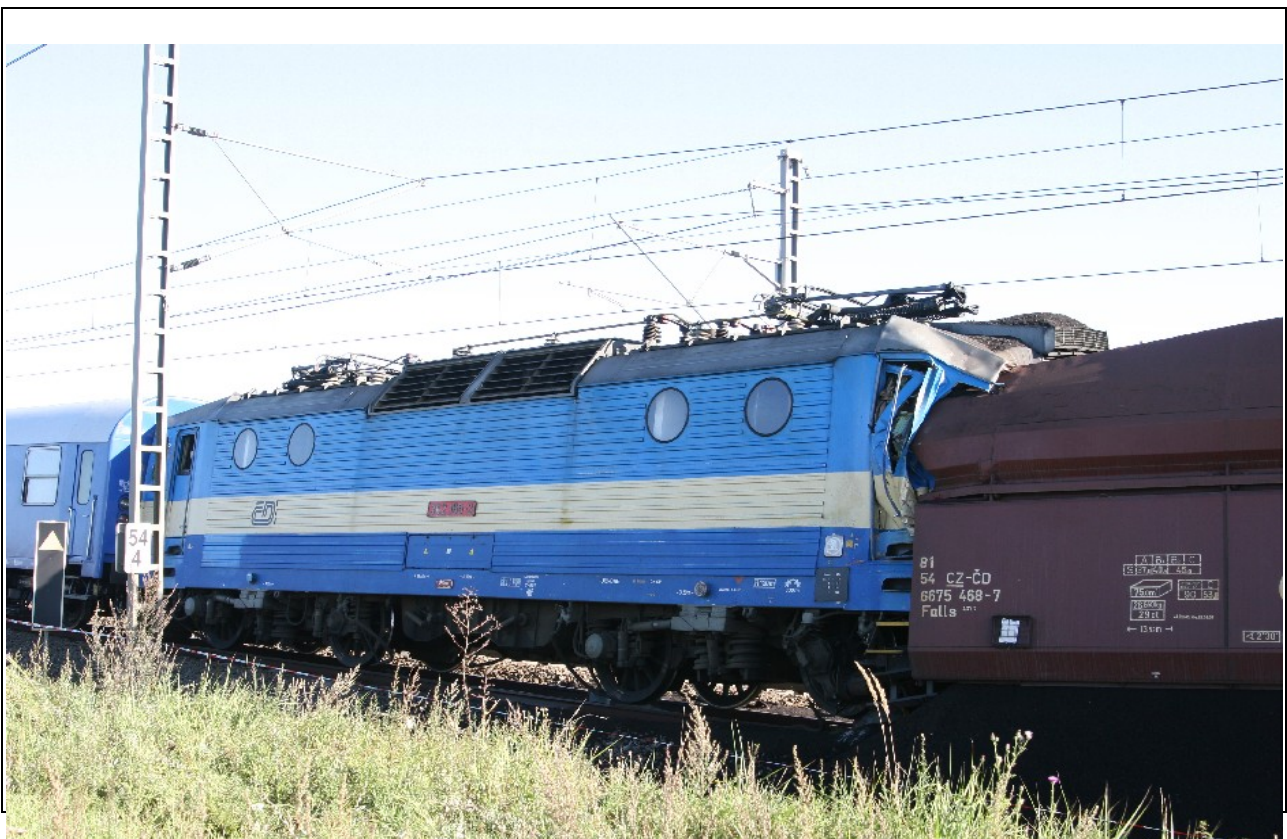
7. 1 Fotodokumentace místa mimořádné události

Následkem srážky vlaků Nex 54053 a Pn 66161 bylo hnací drážní vozidlo (dále jen HDV) vlaku Nex 54053 vykolejeno první nápravou ve směru jízdy vpravo. Čelo HDV se nacházelo v km 54,410,1, tj. 13,1 m za místem vzniku MU, zaklíněno do hloubky 0,9 m do zadní části vozové skříně návěstního vozu vlaku Pn 66161. Dynamikou nehodového děje dále bylo deformováno čelo HDV, včetně stanoviště strojvedoucího 1, až po úroveň dveří skříně elektroniky. Dále byly poškozeny 3 ze 4 tažených drážních vozidel (dále jen TDV) vlaku Nex 54053, které byly loženy poštovními zásilkami, přičemž TDV řazené jako 1. za HDV bylo vykolejeno všemi nápravami. Vlak Pn 66161 byl nárazem posunut o 5 m. Poškozeno bylo 6 z 32 TDV vlaku, ložených hnědouhelným substrátem. Poslední dvě TDV vlaku Pn 66161 (řazené jako 31. a 32. TDV za HDV) následkem MU vykolejily – 31. TDV dvěma nápravami podvozku „a“ (2. podvozek ve směru jízdy) a 32. TDV všemi nápravami. Obě TDV v konečném postavení po MU zasahovala do průjezdného průřezu sousední traťové koleje č. 2. TDV byla rozsáhle deformována a vzájemně do sebe zaklíněna.

Následkem srážky vlaků Nex 54053 a Pn 66161 bylo hnací drážní vozidlo (dále jen HDV) vlaku Nex 54053 vykolejeno první nápravou ve směru jízdy vpravo. Čelo HDV se nacházelo v km 54,410,1, tj. 13,1 m za místem vzniku MU, zaklíněno do hloubky 0,9 m do zadní části vozové skříně návěstního vozu vlaku Pn 66161. Dynamikou nehodového děje dále bylo deformováno čelo HDV, včetně stanoviště strojvedoucího 1, až po úroveň dveří skříně elektroniky. Dále byly poškozeny 3 ze 4 TDV vlaku Nex 54053, které byly loženy poštovními zásilkami, přičemž TDV řazené jako 1. za HDV bylo vykolejeno všemi nápravami. Vlak Pn 66161 byl nárazem posunut o 5 m. Poškozeno bylo 6 z 32 TDV vlaku, ložených hnědouhelným substrátem. Poslední dvě TDV vlaku Pn 66161 (řazené jako 31. a 32. TDV za HDV) následkem MU vykolejily – 31. TDV dvěma nápravami podvozku „a“ (2. podvozek ve směru jízdy) a 32. TDV všemi nápravami. Obě TDV v konečném postavení po MU zasahovala do průjezdného profilu sousední traťové koleje č. 2. TDV byla rozsáhle deformována a vzájemně do sebe zaklíněna.
