Zpráva o výsledcích šetření příčin a okolností vzniku mimořádné události

Požár hnacího drážního vozidla za jízdy vlaku R 766 mezi žst. Pňovany –
žst. Vranov u Stříbra na dráze železniční celostátní Plzeň hl. n. – Cheb

Investigation Report of Railway Accident

Fire in rolling stock of fast train No. 766 running
between Pňovany and Vranov u Stříbra stations

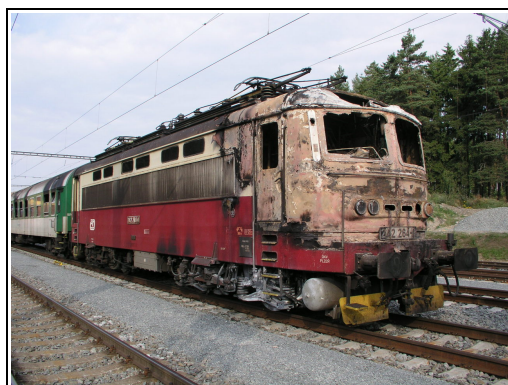
Foto 1: Pohled na hnací drážní vozidlo po požáru

- na HDV 242.264-0

- kompletně vyhořelé stanoviště č. 2 strojvedoucího včetně mezistěny;
- tepelně ovlivněná kabeláž a ostatní součást celé strojovny;

- vadná střešní bleskojistka;
- vypálená mezisvorkovnice 4. trakčního motoru (dále jen TM) včetně kabeláže k TM;
- prasklý podpěrný izolátor 2. sběrače;
- opálená barva na ramenech 2. sběrače;
- poškozená hadice mazání okolků u 4. osy;
- tepelně ovlivněný 4. TM;
- spálený měch 4. TM;
- vyhřátý spoj mezisvorkovnice 4. TM.

Bezprostřední příčinou mimořádné události byl uvolněný silový vodič na mezisvorkovnici 4. trakčního motoru hnacího drážního vozidla, čímž následně došlo ke vzniku elektrického oblouku a vlivem zvýšených teplot ke vznícení hořlavých látek v okolí mezisvorkovnice.

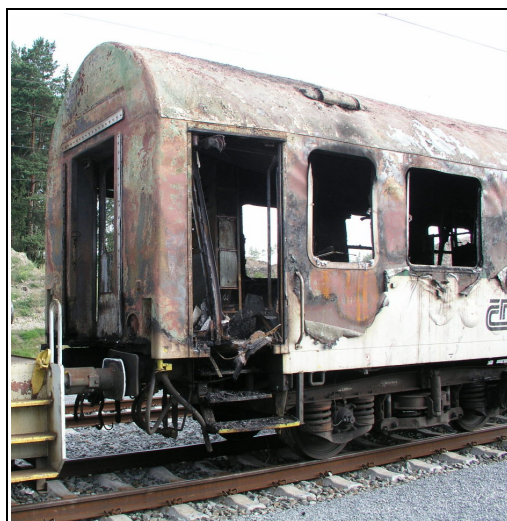
Foto 2: Pohled na tažené drážní vozidlo po požáru

- na TDV B 51 54 20-41 754-2

- polovina interiéru TDV byla požárem zcela zničena, zbytek nevratně poškozen žářem a dýmem. Vzhledem k rozsahu poškození nebude vůz zprovožňován. Konečná výše škody bude určena až na základě posudku soudního znalce.
