Zpráva o výsledcích šetření příčin a okolností vzniku mimořádné události

Pád cestujícího z lanové dráhy Protěž na Černé Hoře v Janských Lázních

Investigation Report of Railway Accident

Passenger fell off the chair-lift
Protěž – Slunečná cable way

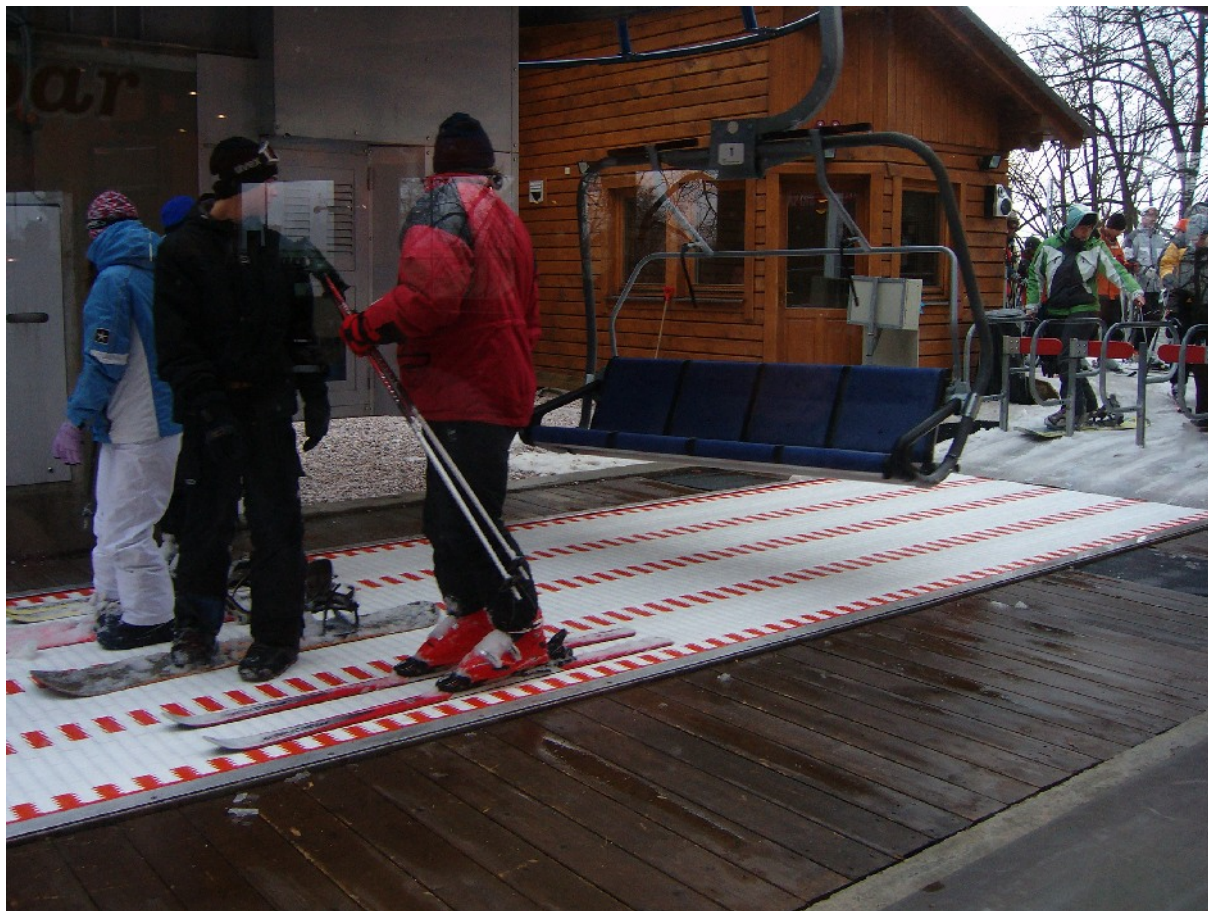
Foto 1: Pohled na nástupní prostor

Problém s řádným nasednutím nastává v části nástupního prostoru, který je společný s prostorem stabilizačním. Pokud tento případ nastane, a cestující nereaguje okamžitě dle uvedeného pravidla, dostává se při rychlosti sedačky až 2,6 m/sec poměrně rychle do bezpečnostního prostoru, a tím až do 3, resp. 8 m výšky nad terénem. V případech, kdy na sedačku nedosedne nezletilé dítě (vycházíme-li z řešené MU), je v převážné většině proti spadnutí drženo spolucestujícími. V praxi se toto stává typicky v případech, kdy lyžaři nestojí přesně ve stejné úrovni v řadě vedle sebe, nebo když jsou mezi nimi velké výškové rozdíly, popř. někdo z nich dosedne na sedačku předčasně – dříve než ostatní. Držení

ČSN EN 12929-1 v části 11.2 Nástupní prostory sedačkových lanových drah, uvádí technické parametry stabilizačního a bezpečnostního prostoru, neřeší však jejich funkci a význam pro zajištění bezpečnosti cestujících. Na základě toho nejsou tyto prostory ve vztahu k pracovišti a povinností provozních zaměstnanců vnitřním předpisem provozovatele nijak vymezeny. A to přesto, že ČSN EN 12929-1 poukazuje v 4.1.3 na nebezpečné případy, které mohou, ať už z důvodu chybného jednání osob (cestujících, provozních zaměstnanců), nebo z důvodu nepříznivých podmínek, zde vzniknout, a také nejčastěji v souvislosti s chybným nasednutím na sedačku vznikají.

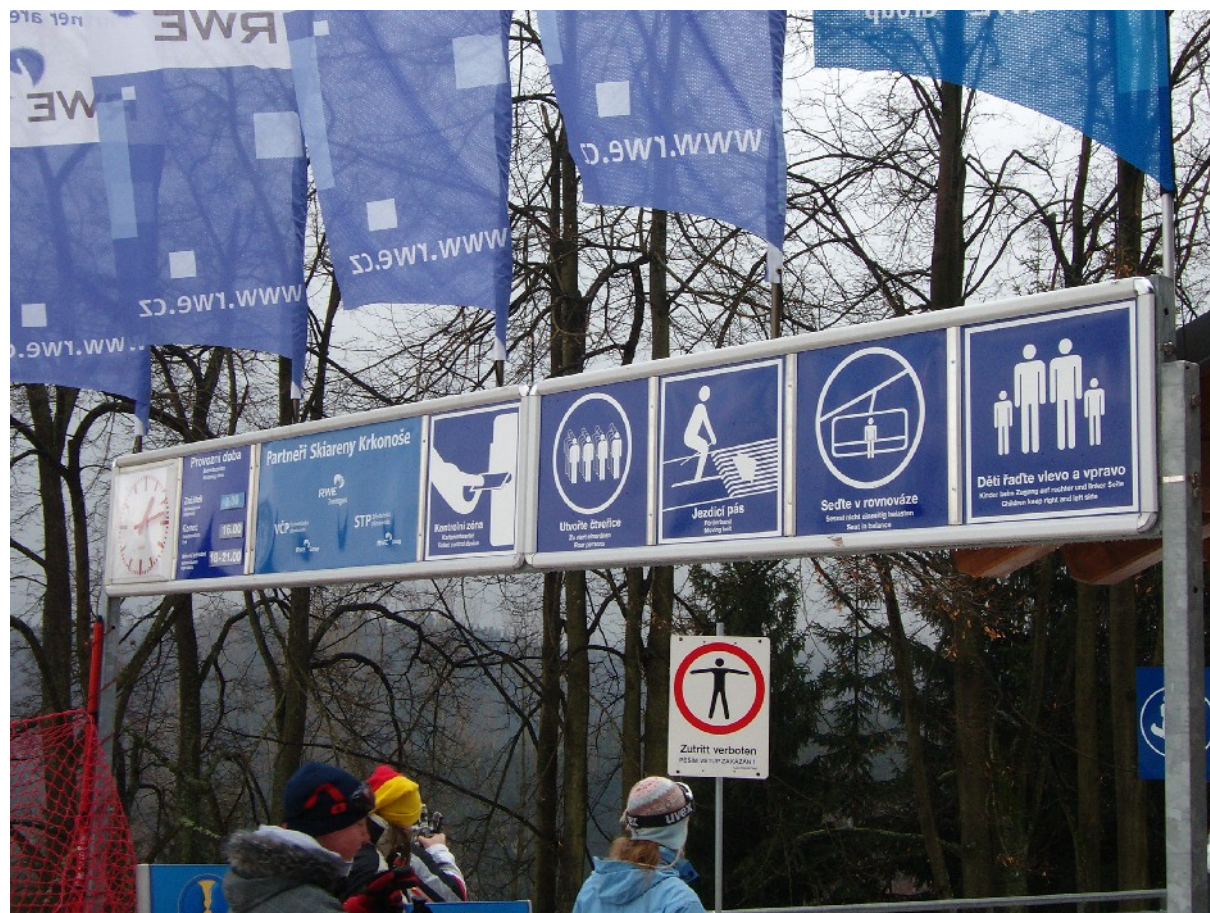
Foto 2: Upozorňující piktogramy před nástupním místem

Ve svém vyjádření cestující uvedla, že nesklopila pojistnou zábranu tak, jak ji přikazoval pokyn provozovatele umístěný na piktogramu v prostoru podpěry č. 1a, protože postižená osoba (dítě) nedosedla řádně na sedačku.

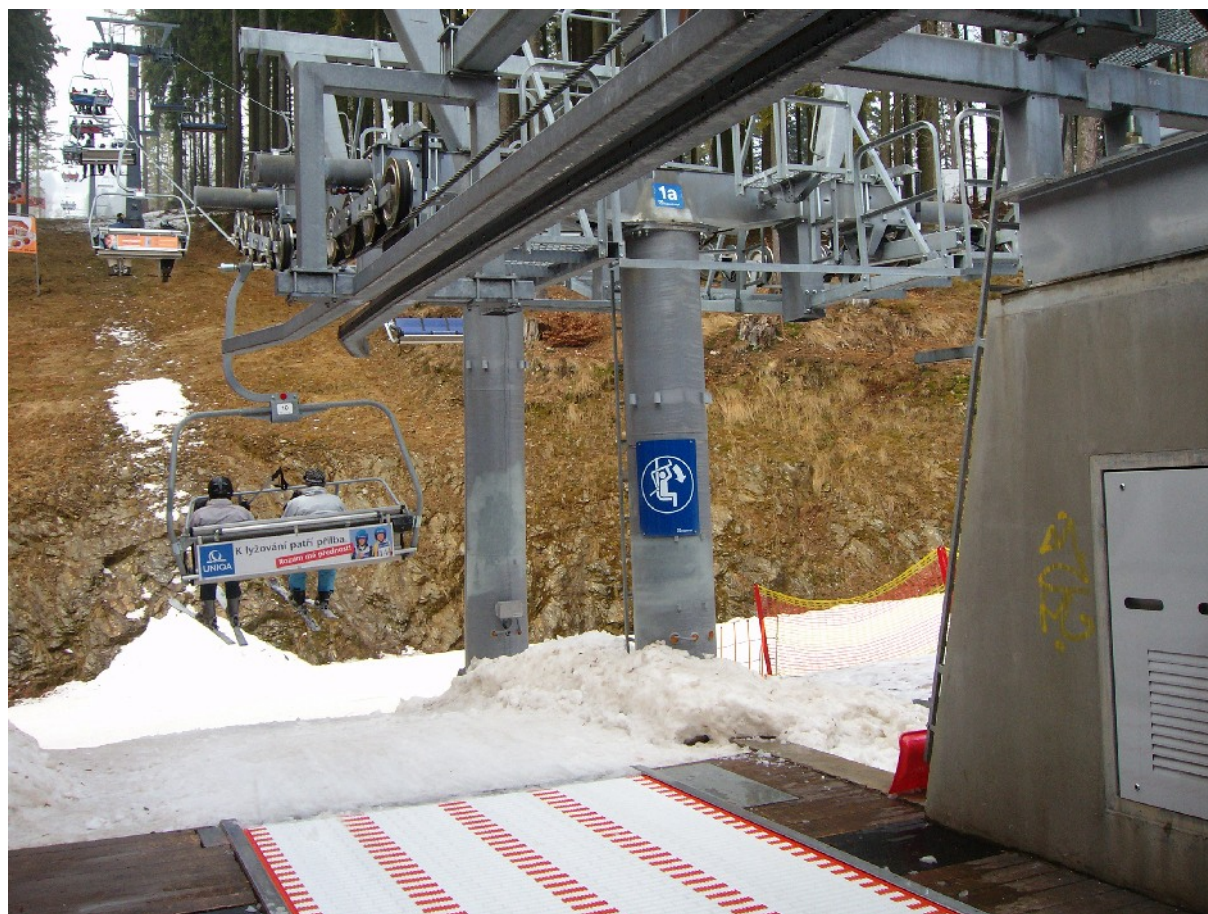
Foto 3: Pohled od ovládacího panelu staničního.

V úrovni branek u začátku rozběhového (nástupního) pásu je na každé straně umístěno ovládací tablo. Při používání pravého ovládacího tabla má obsluha omezený výhled do bezpečnostního prostoru. Umístění ovládacích tabel je v souladu s projektovou dokumentací, která je uložena u provozovatele LD.

Při zjišťování skutečnosti, zda je zaměstnanec obsluhující ovládací tablo schopen postřehnout problémy cestujících ve stabilizačním popř. v bezpečnostním prostoru, bylo konstatováno, že ano, ale pouze v případě, že jeho pozornost není odvedena jinam, např. situací u nástupních branek, které rovněž sleduje, nebo řešením dalších provozních problémů. Dále se nabízí otázka, zda je schopen rozpoznat na vzdálenost cca 10 – 15 metrů problémy s nedosednutím dítěte na sedačku při rychlosti pohybu sedačky cca 9 km/h. Zde je samozřejmě nutné vycházet z výšky dítěte a z konkrétní situace na sedačce. Ověřovací pokusy v tomto směru nebyly vykonány, neboť povinnost správně nasednout na sedačku, zavřít sklopnou zábranu a chovat se na sedačce tak, aby nebyla ohrožena bezpečnost jeho i spolucestujících, náleží dle ustanovení platných právních předpisů, a v souladu s nimi, vnitřních předpisů provozovatele, vždy pouze cestujícímu. Na základě těchto faktů provozovatel situaci ve stabilizačním a bezpečnostním prostoru neřeší, neboť k tomu není ničím nucen, a za vznik případné MU na základě výše uvedeného neodpovídá.
