Závěrečná zpráva o výsledcích šetření mimořádné události

Srážka vlaku Os 11542 s pracovním strojem s následným zachycením obsluhujícího zaměstnance externí společnosti mezi železničními stanicemi Brno-Horní Heršpice a Střelice

Accident and incident investigation report

Collision of the regional passenger train No. 11542 with a working machine with consequent collision with an external worker between Brno-Horní Heršpice and Střelice stations

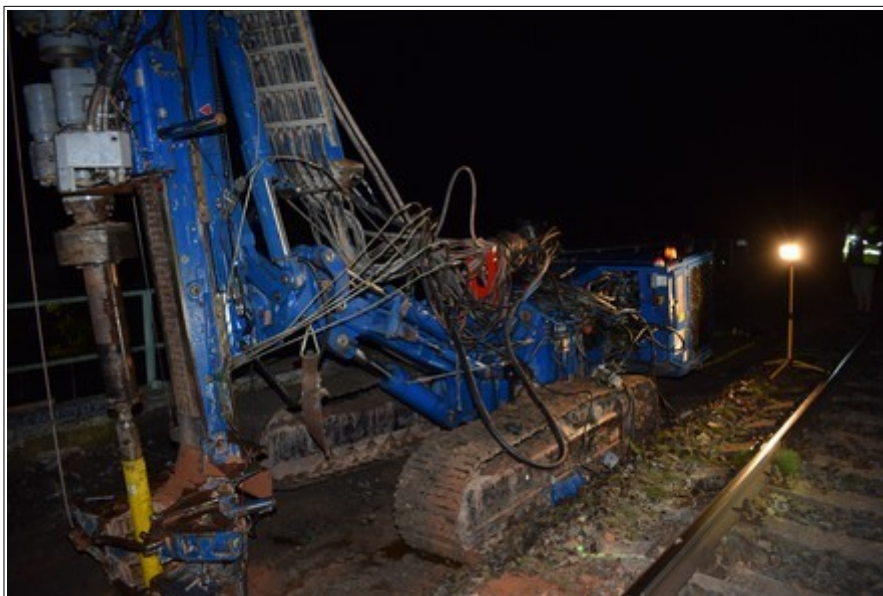
Zdroj: DŘI

Popis události: srážka vlaku Os 11542 s výklopným ovládacím panelem pracovního stroje zasahujícím do průjezdného průřezu s následným zachycením a usmrcením obsluhujícího zaměstnance cizího právního subjektu.

- narušení průjezdného průřezu provozované koleje ovládacím panelem pracovního stroje.
