Střetnutí vlaku Sp 1797 s užitkovým automobilem na železničním přejezdu P4875 mezi železničními stanicemi Čermná nad Orlicí a Borohrádek

Accident and incident investigation report

Collision of the regional passenger train No. 1797 with a lorry at the level crossing No. P4875 between Čermná nad Orlicí and Borohrádek stations

Tuesday, 21st July 2020

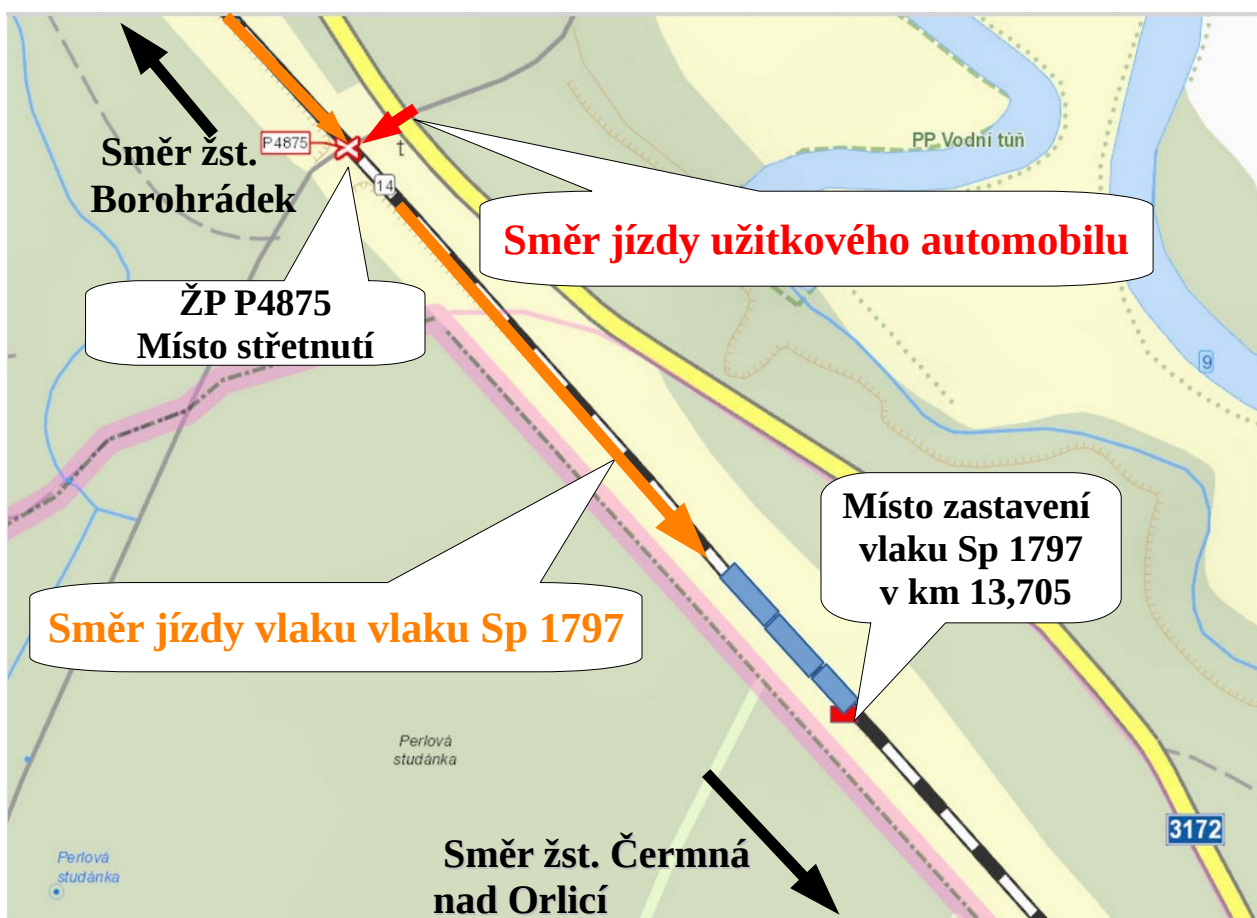
Obr. č. 1: Schéma místa vzniku MU

Jednokolejný železniční přejezd P4875 v km 14,025 mezi žst. Černá nad Orlicí a Borohrádek (dále také přejezd nebo přejezd P4875) umožňuje křížení dráhy železniční v úrovni koleje s účelovou komunikací v obci Borohrádek. Vlastníkem přilehlé účelové pozemní komunikace je město Borohrádek. Přejezd se nachází na jednokolejně elektrifikované trati 3 kV DC. V místě přejezdu vede železniční trať přibližně souběžně se silnicí č. III/3172 a je od ní oddělena vzrostlou vegetací a stromy. Z této silnice poté odbočuje účelová pozemní komunikace, která je tvořena nejprve nezpevněným štěrkovým povrchem, jenž následně před přejezdem přechází v povrch zpevněný, a za přejezdem přechází opět v nezpevněný štěrkový povrch. Od silnice č. III/3172 účelová komunikace dále pokračuje do prostoru přilehlého lesa, kde je na jeho začátku umístěna svislá dopravní značka B 11 „Zákaz vjezdu všech motorových vozidel“.
