Závěrečná zpráva o výsledcích šetření mimořádné události

Vykolejení vlaku Os 21209 mezi dopravními D3 Chvátkov a Včelnička

Derailment of the regional passenger train No. 21209 between Chvátkov and Včelnička operating control points

č. j.: 6-2012/2021/DI

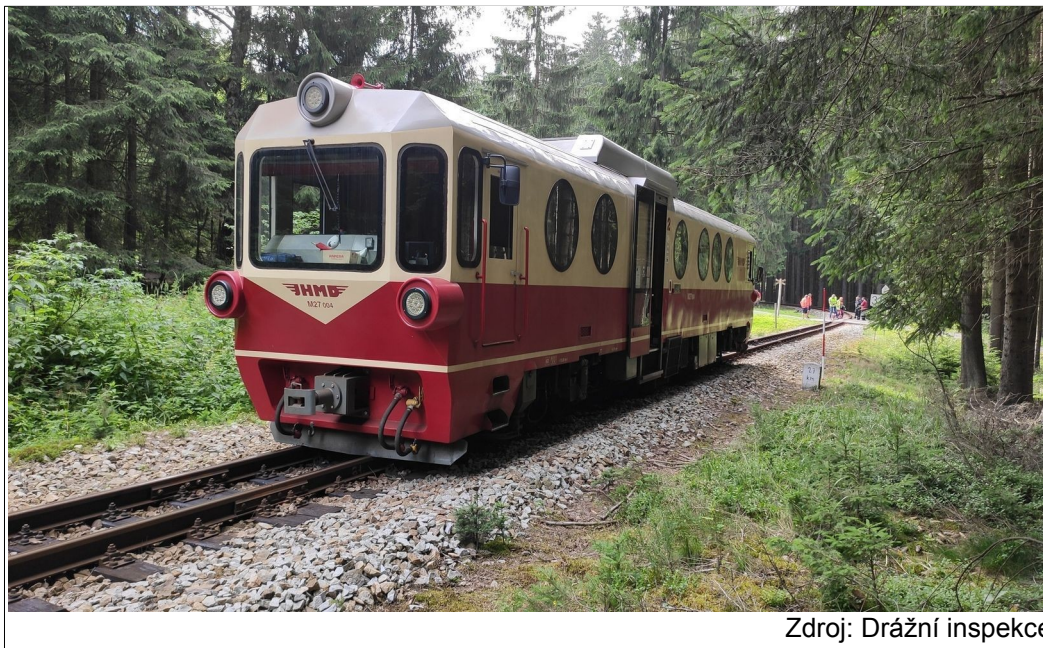
Zdroj: Drážní inspekce

- Vznik události: 15. 7. 2021, 14:19 h.
- Popis události: vykolejení hnacího drážního vozidla za jízdy vlaku Os 21209.
- Dráha, místo: dráha železniční, kategorie regionální, Jindřichův Hradec – Obrataň, mezi dopravami D3 Chvátkov a Včelnička, km 27,051.
- Zúčastnění: Jindřichohradecké místní dráhy, a. s. (provozovatel dráhy a dopravce vlaku Os 21209).
- Následky: bez újmy na zdraví osob;
celková škoda 218 978 Kč.

- odlehčení levé strany předního podvozku hnacího drážního vozidla z důvodu lomu vinutých pružin sekundárního vypružení zadního podvozku vpravo ve směru jízdy vlaku a následné vyšplhání levého kola předního podvozku na temeno kolejnice v místě v nevyhovujícím technickém stavu s překročenými mezními provozními odchylkami ve zborcení koleje.
