Závěrečná zpráva o výsledcích šetření mimořádné události

Srážka tramvajového vlaku linky č. 8, kurz 103, se stojícím tramvajovým vlakem téže linky, kurz 116, v Ostravě, v úseku mezi zastávkami Elektra a Karolina

Accident and incident investigation report

Collision of the tram No. 8 course 103 with standing tram No. 8 course 116 in Ostrava, in the section between Elektra and Karolina tram stops

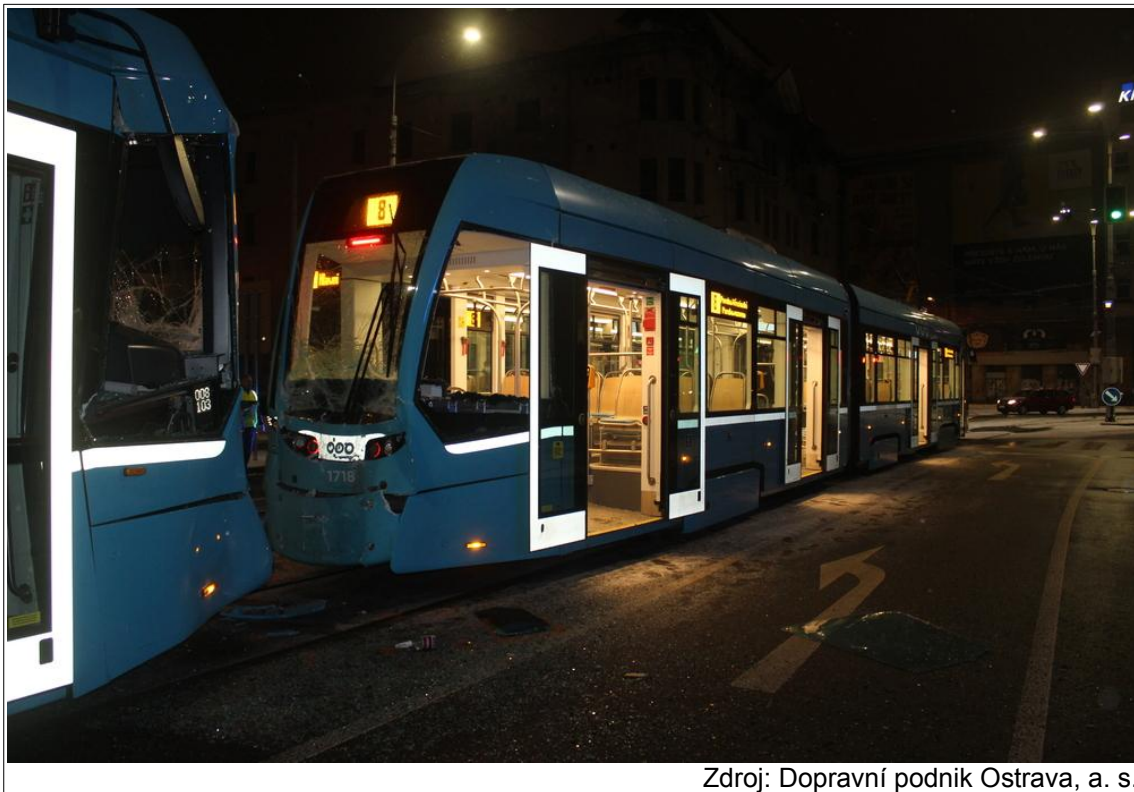
- Vznik události: 15. 1. 2021, 6:21 h.
- Popis události: srážka (najetí) tramvajového vlaku linky č. 8, kurz 103, se stojícím tramvajovým vlakem téže linky, kurz 116.
- Dráha, místo: dráha tramvajová Dopravní podnik Ostrava, a. s., ul. Nádražní před křižovatkou s ulicí 28. října.
- Zúčastnění: Dopravní podnik Ostrava, a. s. (provozovatel dráhy a dopravce obou tramvajových vlaků).
- Následky: 11 zraněných osob;
celková škoda 20 292 337 Kč.
