The Rail Safety Inspection Office

Srážka vlaků Pn 48378 a Lv 43398 na dráze celostátní mezi železničními stanicemi
Děčín-Prostřední Žleb a Dolní Žleb

Accident and incident investigation report

Collision of freight train No. 48378 with locomotive train No. 43398 between
Děčín-Prostřední Žleb a Dolní Žleb stations

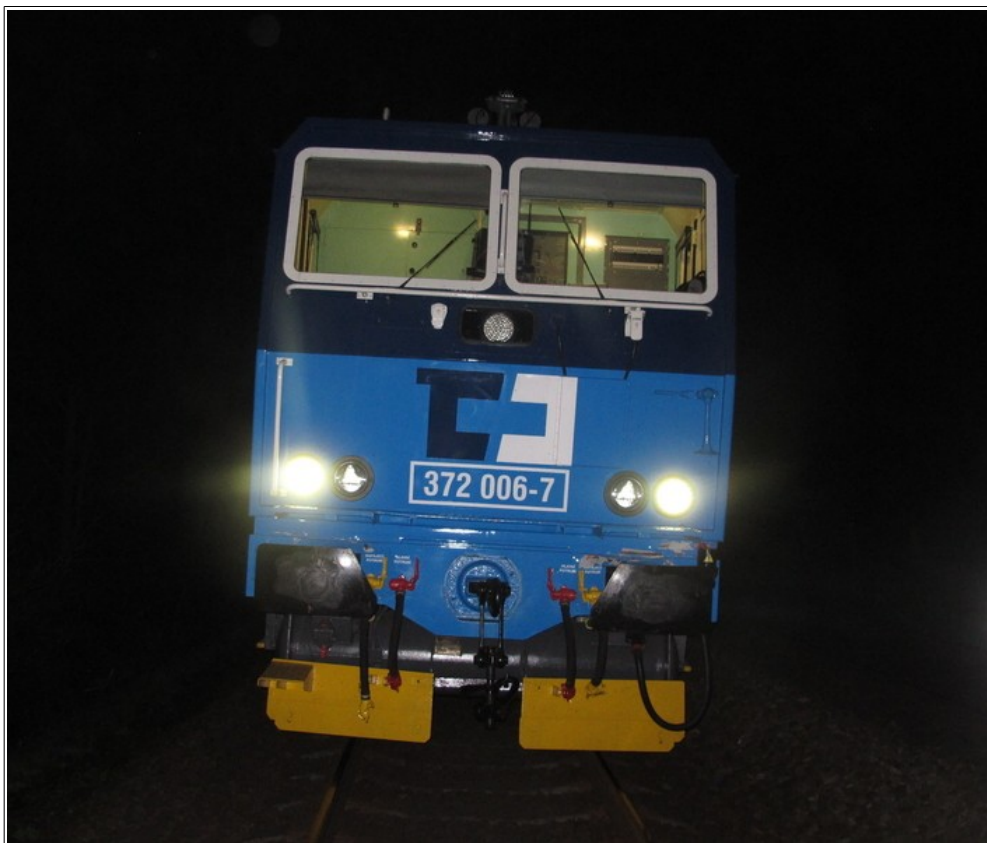
Popis události: srážka vlaků Pn 48378 a Lv 43398.

Dráha, místo: dráha železniční, kategorie celostátní, mezi železničními stanicemi Děčín-Prostřední Žleb a Dolní Žleb, 2. traťová kolej, km 8,833.
