Závěrečná zpráva o výsledcích šetření mimořádné události

Nedovolená jízda vlaku Os 7152 za úroveň cestového návěstidla Lc1 s návěstí zakazující jízdu a jeho vjetí do postavené vlakové cesty pro vjezd vlaku Os 7151 v železniční stanici Jablonné nad Orlicí

Accident and incident investigation report

Unauthorized movement of the regional passenger train No. 7152 behind the route signal device Lc1 and its entry into the train route for the entrance regional passenger train No. 7151 at Jablonné nad Orlicí station

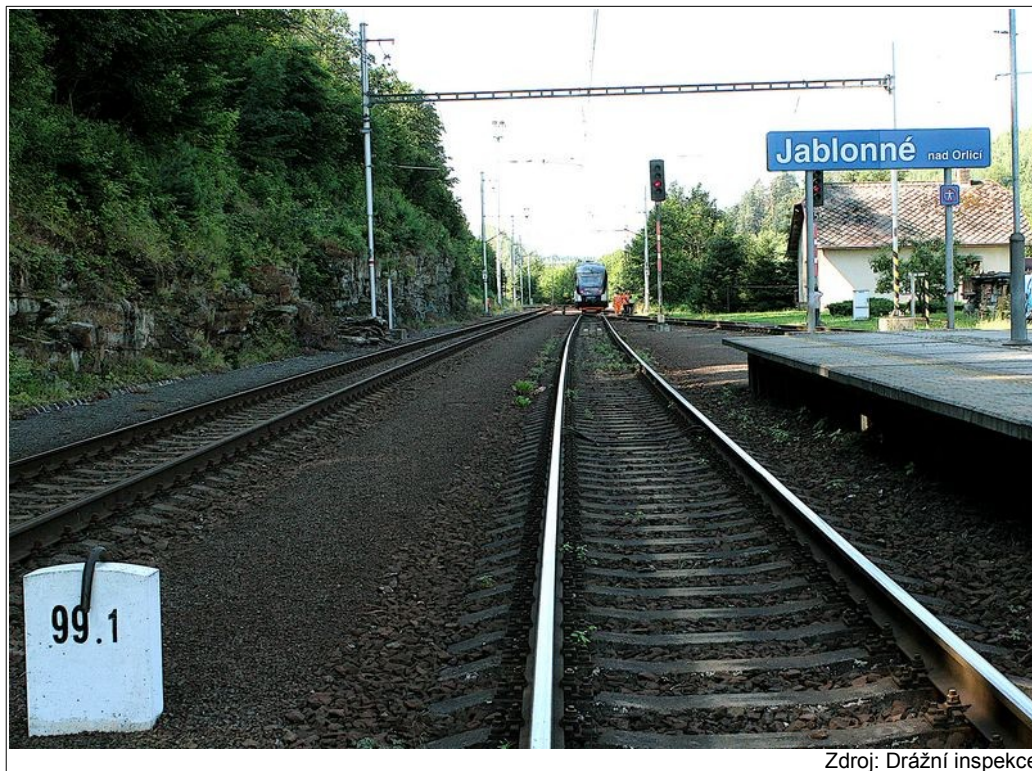
Popis události: nedovolená jízda vlaku Os 7152 za úroveň cestového návěstidla Lc1 s návěstí zakazující jízdu v železniční stanici Jablonné nad Orlicí a jeho vjetí do postavené vlakové cesty pro vjezd vlaku Os 7151.

- nerespektování návěsti „Stůj“ hlavního (cestového) návěstidla Lc1 železniční stanice Jablonné nad Orlicí strojvedoucím vlaku Os 7152.

- absence technických prostředků zabezpečení, které by při pochybení (omylu nebo selhání) osoby řídící drážní vozidlo aktivním zásahem do řízení vlaku zabránily nedovolené jízdě vlaku za hlavní návěstidlo, které zakazuje jízdu vlaku.
