## **Závěrečná zpráva o výsledcích šetření mimořádné události**

Vykolejení vlaku Os 9803 v železniční stanici Kladno

### **Accident and incident investigation report**

Derailment of the regional passenger train No. 9803 at Kladno station

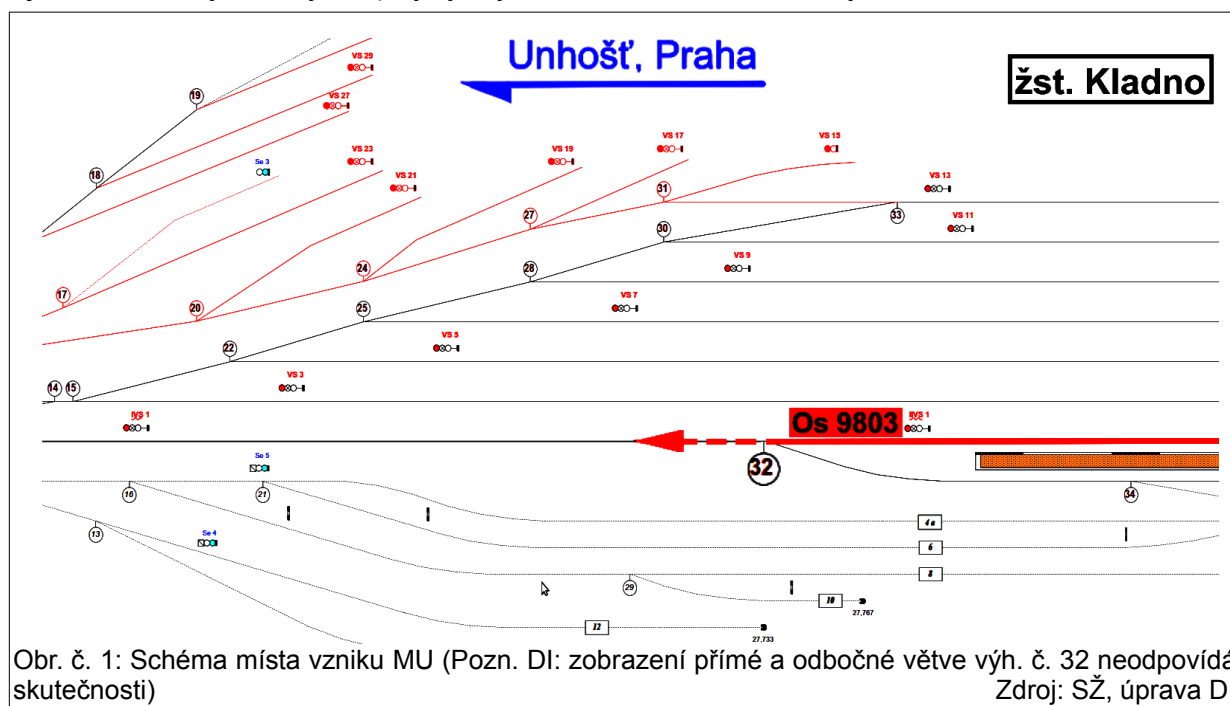
Železniční stanice Kladno leží na dráze železniční, kategorie celostátní, Praha-Bubny – Kladno. Místo MU se nacházelo na zhlaví směr Unhošť, na výhybce č. 32. Výhybka byla v době vzniku MU přestavená odbočným směrem pro odjezd vlaku Os 9803 z 1. SK směr Unhošť a byla pojížděna po hrotu. Bod „0“ byl ve výměnové části na pravém jazyku (pojížděném levými koly DV) výhybky č. 32 v km 27,740 dráhy.
