## **Závěrečná zpráva o výsledcích šetření mimořádné události**

Vykolejení hnacího drážního vozidla sunutého posunového dílu  
v železniční stanici Kolín

### **Accident and incident investigation report**

Derailment of the locomotive of the shunting operation at Kolín station

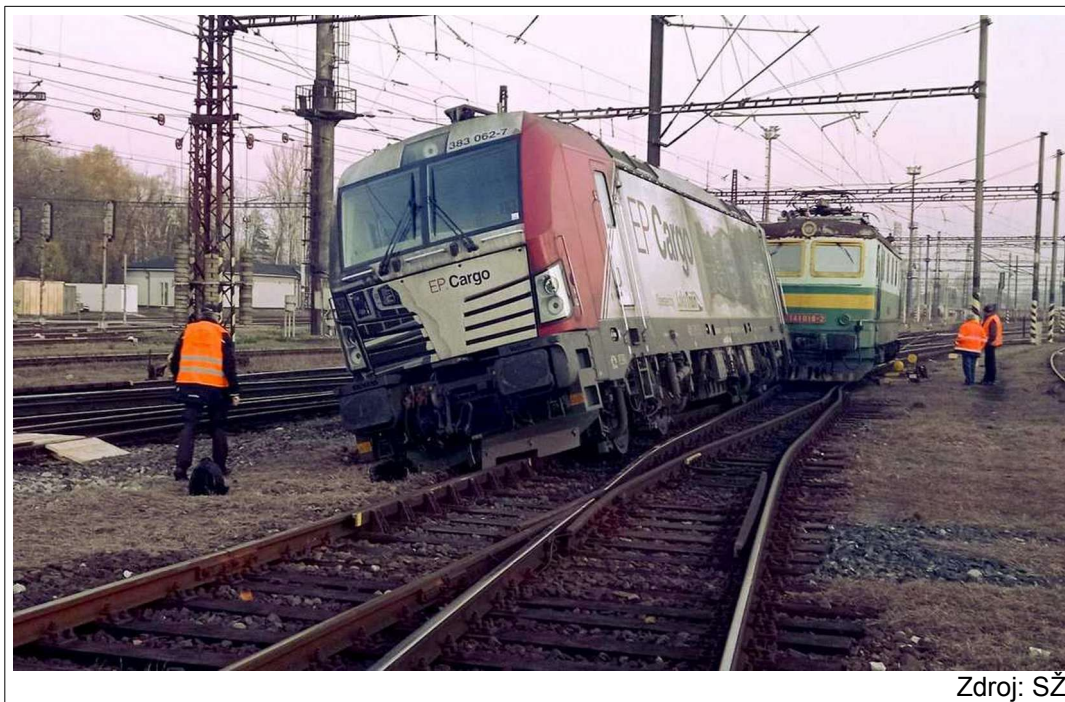
Popis události: vykolejení HDV sunutého posunového dílu.

Dráha, místo: dráha železniční, kategorie celostátní Kolín – Praha-Libeň, železniční stanice Kolín, obvod osobní nádraží, výhybka č. 106, km 347,329.

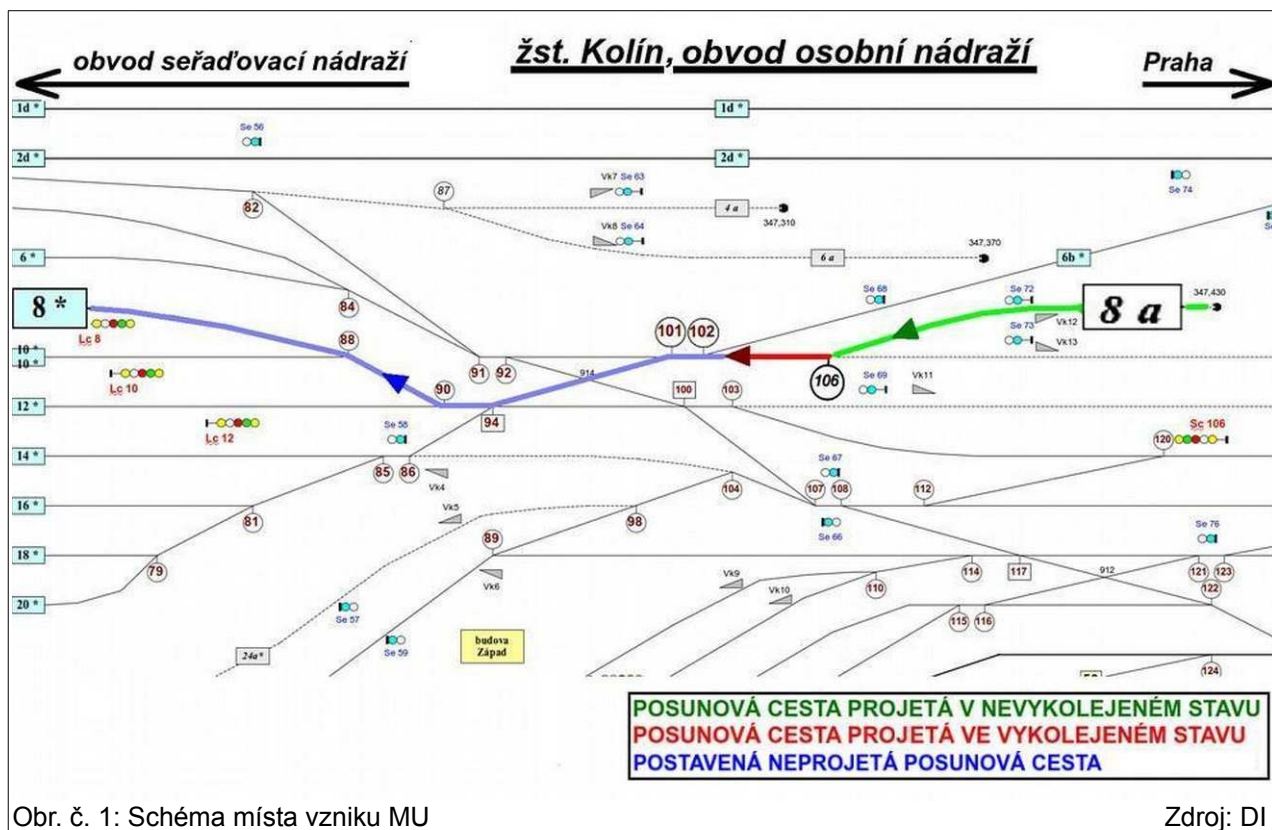
Železniční stanice Kolín, obvod osobní nádraží, leží na dráze železniční, kategorie celostátní, Kolín – Praha-Libeň. Místo MU se nacházelo na zhlaví mezi obvodem osobního nádraží a seřaďovacího nádraží, na výhybce č. 106, která v přímé větvi pokračovala kusou kolejí č. 10b a ve vedlejší větvi pak kusou kolejí č. 8a. Bod „0“ byl na výměnové části výhybky č. 106 v km 347,329.
