Vykolejení vlaku Pn 62310 v železniční stanici Kralupy nad Vltavou

Accident and incident investigation report

Derailment of the freight train No. 62310 at Kralupy nad Vltavou station

č. j.: 6-2217/2021/DI

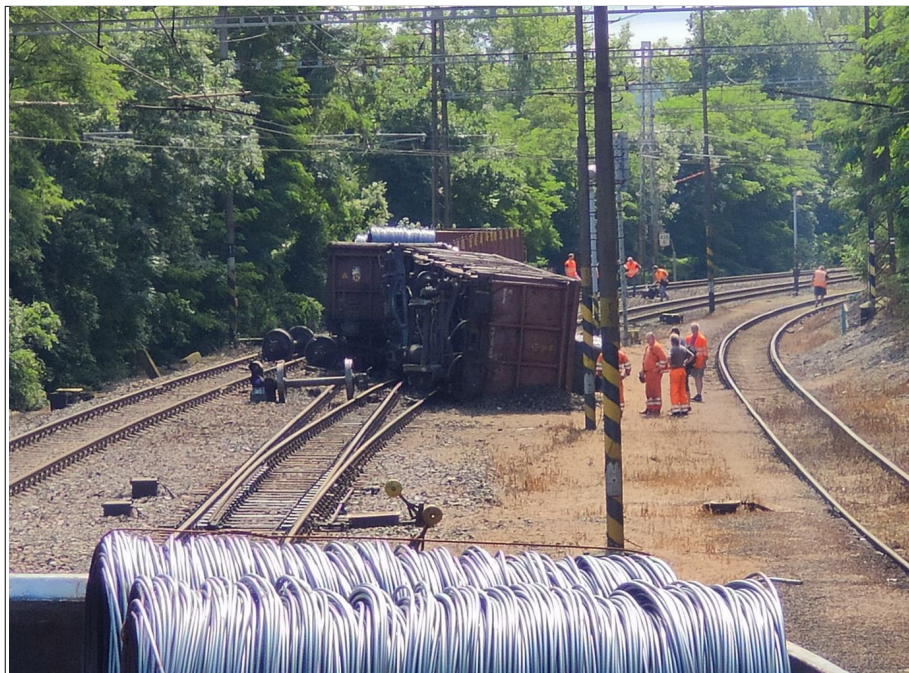
Zdroj: Dražní inspekce

Popis události: vykolejení 3 drážních vozidel za jízdy vlaku Pn 62310.

Dráha, místo: dráha železniční, kategorie celostátní, Výh. Praha-Bubeneč – Děčín hl. n., železniční stanice Kralupy nad Vltavou, výhybka č. 101, km 435,660.

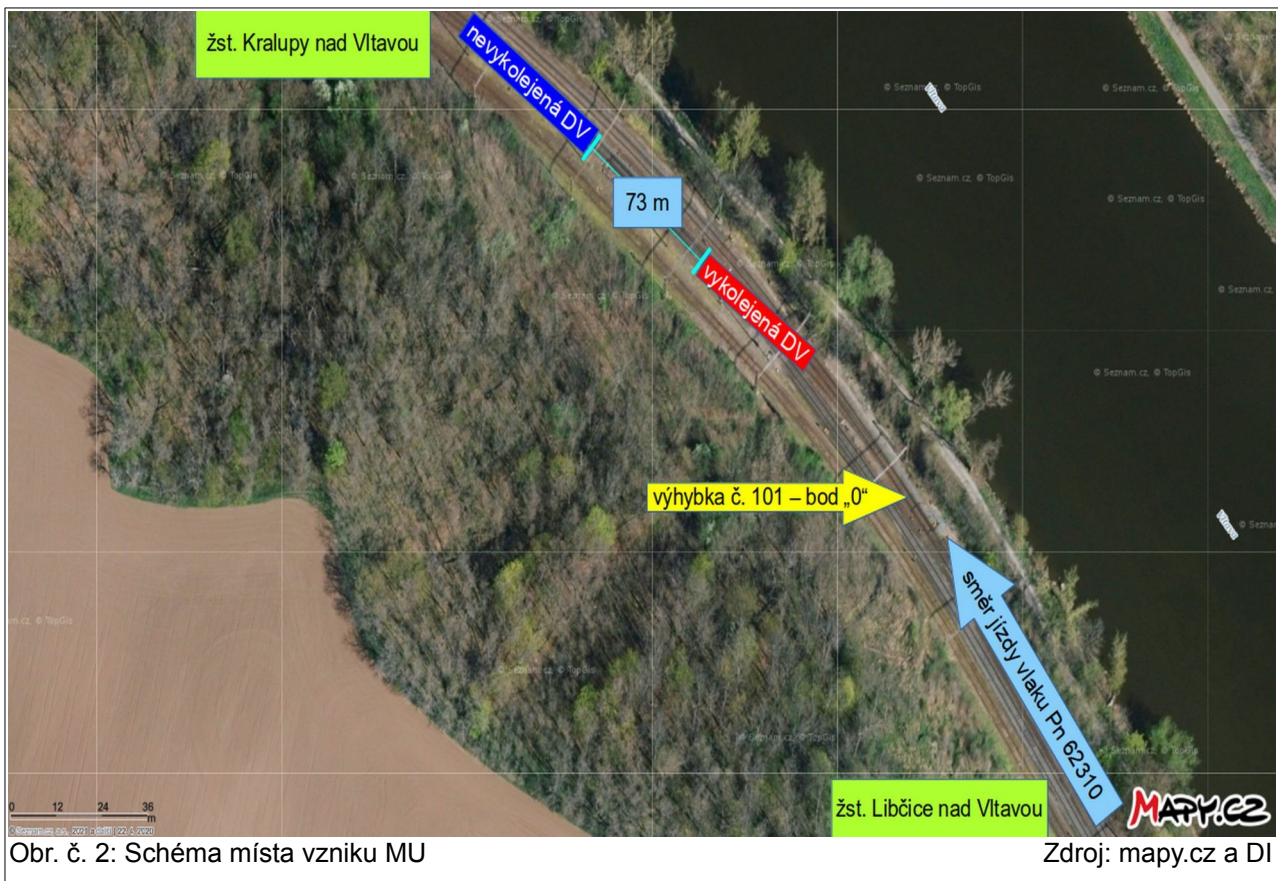
Železniční stanice Kralupy nad Vltavou leží v km 437,221 dráhy železniční, kategorie celostátní, Výh. Praha-Bubeneč – Děčín hl. n. Elektrifikovaná trať je v přilehlých mezistaničních úsecích dvoukolejná. Levostranná oblouková výhybka č. 101 v km 435,651 byla vybavena elektromotorickým přestavňákem s dvěma hákovými závěry.
