Závěrečná zpráva o výsledcích šetření mimořádné události

Střetnutí vlaku Sp 1765 s jízdní soupravou (tvořenou traktorem a cisternovým přívěsem) s následným vykolejením vlaku na železničním přejezdu P7961 v železniční stanici Kunovice

Accident and incident investigation report

Collision of the regional passenger train No. 1765 with a combination of vehicles (tractor with tank trailer) with consequent derailment at the level crossing No. P7961 at Kunovice station

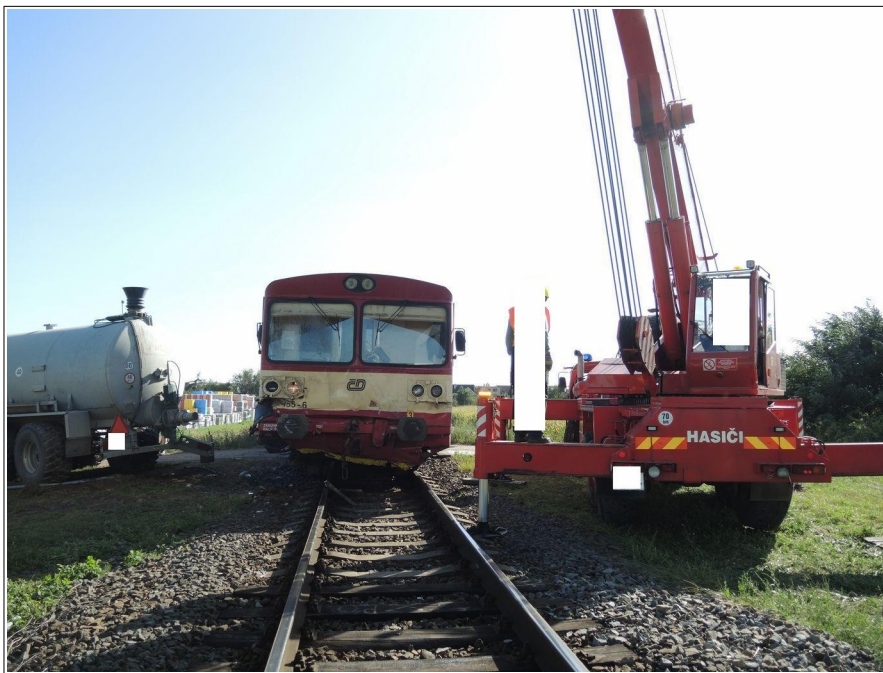
Popis události: střetnutí vlaku Sp 1765 s jízdní soupravou (tvořenou traktorem a cisternovým přívěsem) a následným vykolejením vlaku.

Následky: 5 zraněných osob;
celková škoda 1 069 599 Kč.

- nedovolené vjetí jízdní soupravy (tvořené traktorem a cisternovým přívěsem) na železniční přejezd P7961 v době, kdy se k němu blížil vlak Sp 1765, způsobené jednáním řidiče jízdní soupravy, který i přesto, že na příkaz dopravní značky „Stůj, dej přednost v jízdě!“ zastavil vozidlo na takovém místě, odkud měl náležitý rozhled na trať, si nepočíнал zvláště opatrně a nepřesvědčil se, zda může železniční přejezd bezpečně přejet.

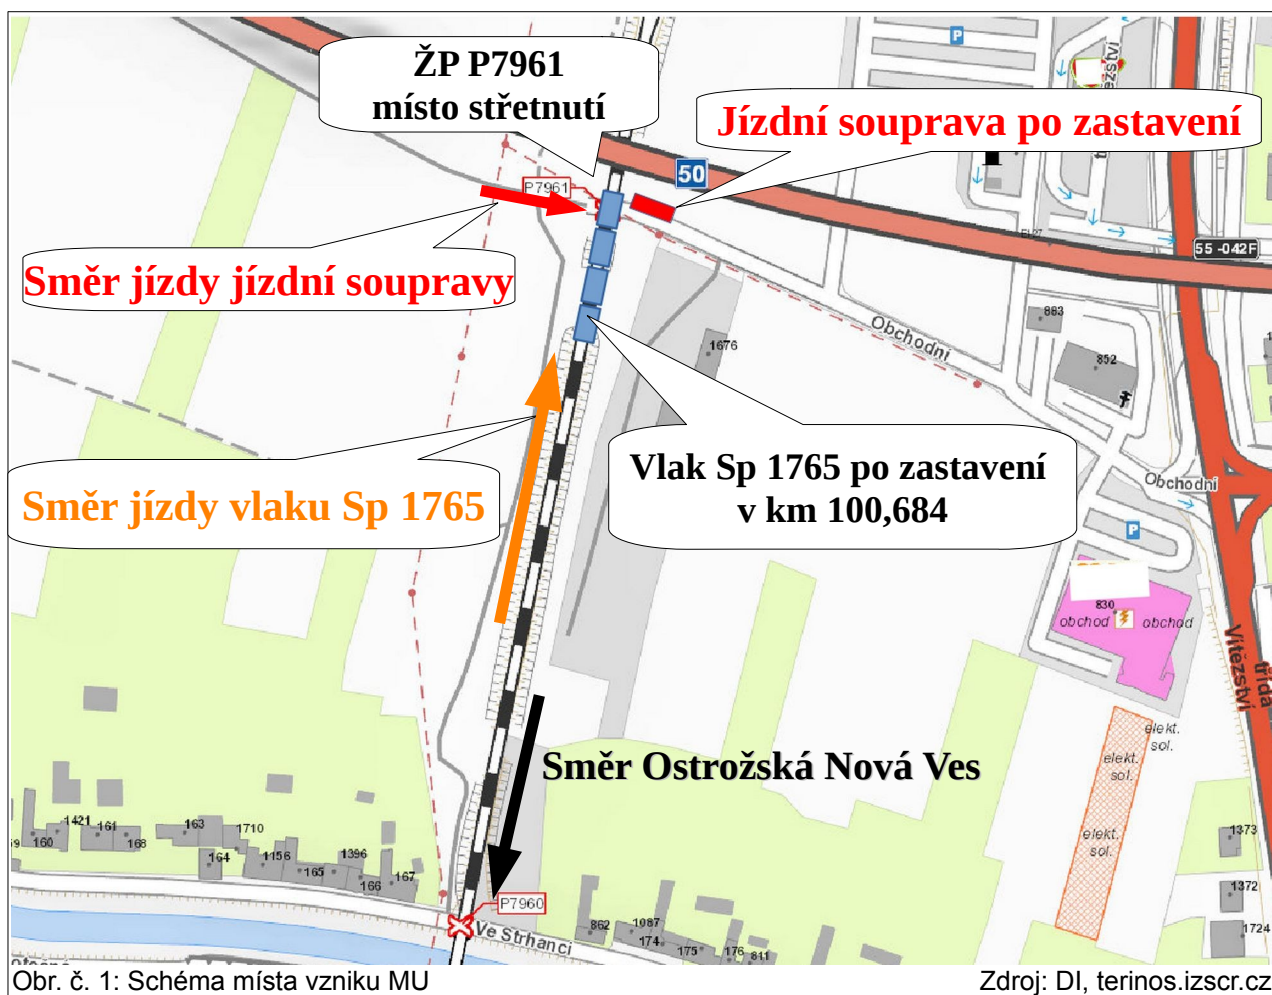
Účelová komunikace vedla k ŽP z ulice Obchodní a za ŽP poté pokračovala do přilehlých polí. Byla tvořena živičným povrchem – asfaltem, který byl ve zhoršeném stavu. Podélný sklon pozemní komunikace v přilehlých úsecích po obou stranách ŽP P7961 klesá od ŽP, a to vpravo ve směru jízdy vlaku Sp 1765 ve sklonu cca 15 %, vlevo ve směru jízdy vlaku Sp 1765 klesá ve sklonu cca 10 %.

- konstrukce přejezdové vozovky byla následkem MU poškozena (vrypy a rýhy), a to od drhnutí kol (disků) přívěsu a vykolejeným železničním kolem HDV (vlakového) CZ-ČD 95 54 5 810 455-6 (dále také jen 810.455-6);

- železniční svršek bezprostředně před ŽP byl následkem vykolejení DV mírně poškozen (podkladnice, šrouby, upevňovací atd.);
- bod „0“ – místo vykolejení HDV (vlakového) 810.455-6 se nacházelo v oblasti před konstrukcí přejezdové vozovky, kde následkem střetnutí (zaklínění a ráz) došlo ke krátkodobému nadzvednutí předního čela HDV, kdy jízdní plochy kol přední nápravy HDV (beze stop po šplhání okolku) opustily temeno hlavy kolejnic a kola vykolejila vpravo ve směru jízdy, viz dále.
