Závěrečná zpráva o výsledcích šetření mimořádné události

Střetnutí vlaku Os 20119 s nákladním automobilem na železničním
přejezdu P7405 v železniční stanici Lískovec u Frýdku

Accident and incident investigation report

Collision of the regional passenger train No. 20119 with a lorry at the level crossing
No. P7405 at Lískovec u Frýdku station

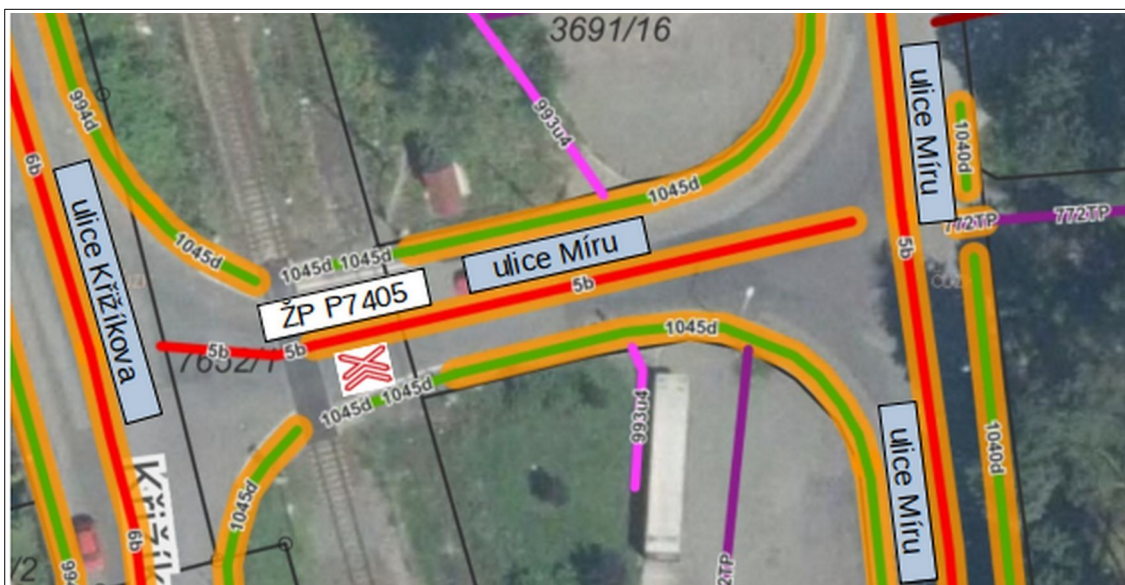
Obr. č. 1: Výřez mapy z pasportu místních komunikací statutárního města Frýdek-Místek, s informacemi o místních komunikacích přilehlých k ŽP P7405, umístěnému v křižovatce pozemních komunikací II. třídy č. 6b a 5b.

Pozemní komunikace ve směru od sdruženého mostu pro silniční a železniční provoz přes řeku Ostravici (dále jen lískovecký most) nesla v systému uliční sítě města Frýdek-Místek název Křížíkova a vedla souběžně s kolejemi žst. Lískovec u Frýdku. Pozemní komunikace z opačného směru jízdy k ŽP P7405 nesla název Míru a poblíž ŽP P7405 taktéž vedla souběžně s kolejí frýdecko-místeckého záhlaví. Spojnice komunikací vedoucí přes ŽP P7405 nesla taktéž název ulice Míru. ŽP P7405 byl situován před koncem (hranicí) křižovatky, tzn. byl umístěn v křižovatce ulice Křížíkova s ulicí Míru (spojnicí mezi ulicí Křížíkova a ulicí Míru, viz obr. č. 1).

Řidiči vozidel jedoucí ve směru od lískoveckého mostu (od budovy DK žst. Lískovec u Frýdku) k ŽP P7405 po ulici Křížíkova museli bezprostředně před vjetím na ŽP nejprve projet tříramennou křižovatkou ve tvaru „T“ se stanovenou předností v jízdě ve směru vlevo na ŽP, tj. po hlavní silnici.

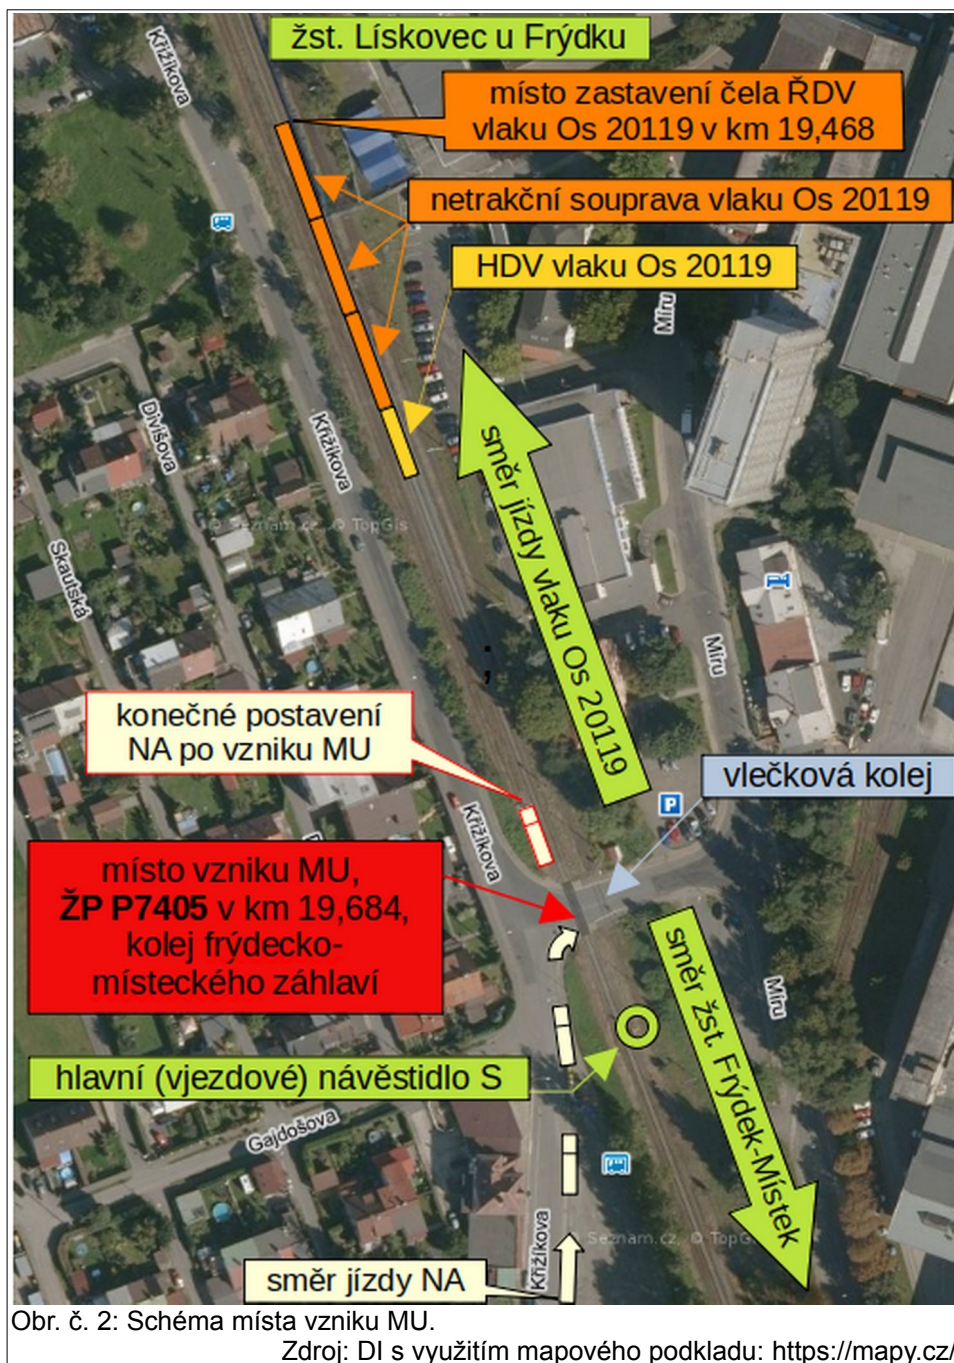
Ze směru jízdy vozidel přijíždějících z opačného směru, tzn. od ulice Míru, byl ŽP P7405 označen svislými dopravními značkami A 32b „Výstražný kříž pro železniční přejezd vícekolejný“ umístěnými po obou stranách pozemní komunikace, rovněž natočenými tak, aby byly viditelné pro řidiče přijíždějících vozidel jak z levé strany, tzn. od administrativní budovy bývalé mostárny, tak z pravé strany, tzn. od kolonie obytných domů. Na stožáru výstražníku byla pod dopravní značkou umístěna vždy jedna světelná skříň výstražníku

PZZ, doplněná tabulkou „POZOR VLAK“. Světelné skříně výstražníků byly natočeny pod stejným úhlem jako výstražné kříže.

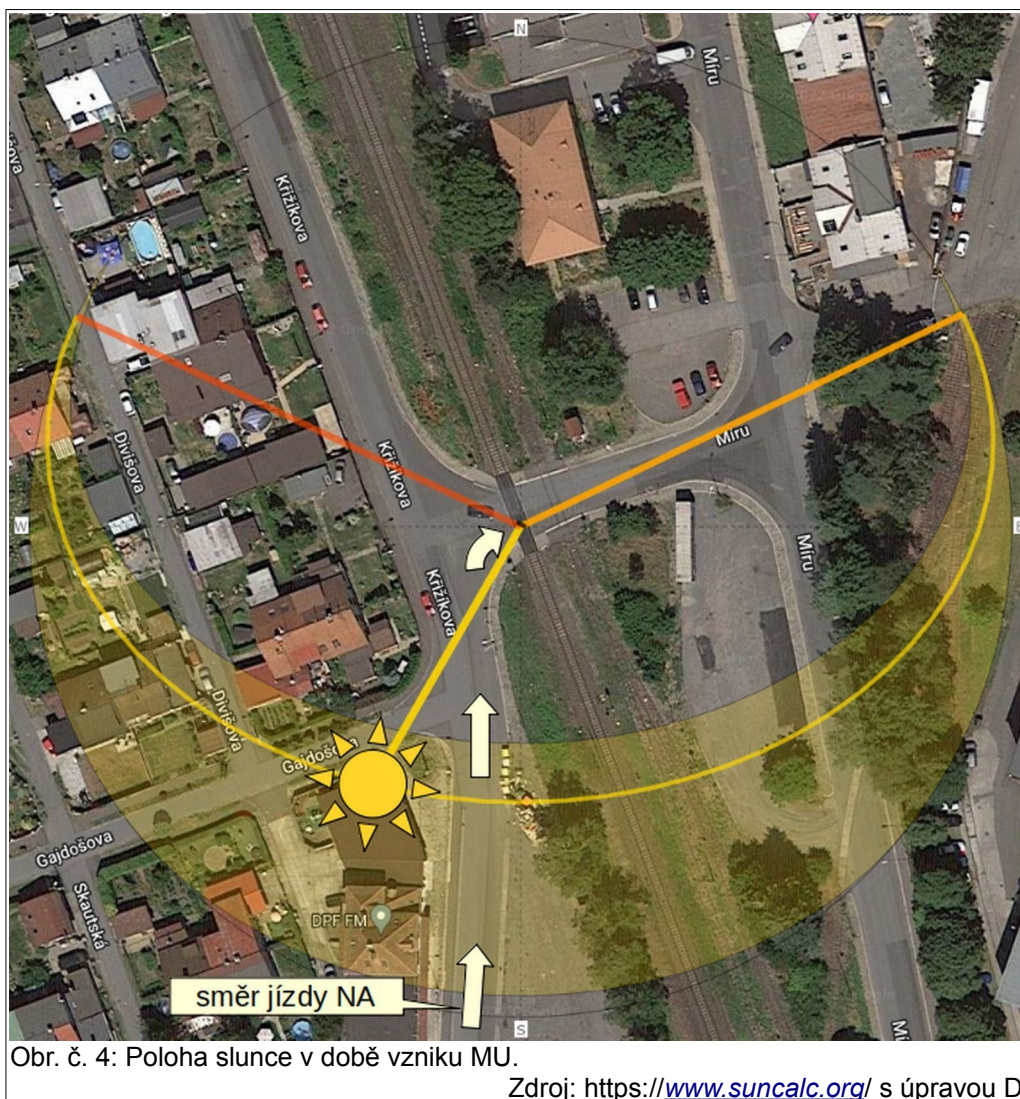
DI také prověřila možnost oslnění řidiče NA sluncem. Po celou dobu jízdy NA po pozemní komunikaci ulice Křížíkova ze směru od parkoviště (bývalého autobusového stanoviště) na téže ulici směřovaly sluneční paprsky z levé strany řidiče NA pod úhlem v rozmezí cca 25° až 45° , přičemž při odbočení na ŽP P7405 mu sluneční paprsky směřovaly do zad (viz obr. č. 4). Jejich intenzita a směr však nebyly vzhledem k poloze slunce nad obzorem takové, aby negativně ovlivnily vnímání světelné výstrahy na světelných skříních výstražníků PZZ vybavených stínidly.
