The Rail Safety Inspection Office

Závěrečná zpráva o výsledcích šetření mimořádné události

Střetnutí vlaku Os 28422 s osobním automobilem na železničním přejezdu P6309 mezi dopravnými D3 Malšice a Sudoměřice u Bechyně

Collision of the regional passenger train No. 28422 with a car at the level crossing No. P6309 between Malšice and Sudoměřice u Bechyně operating control points

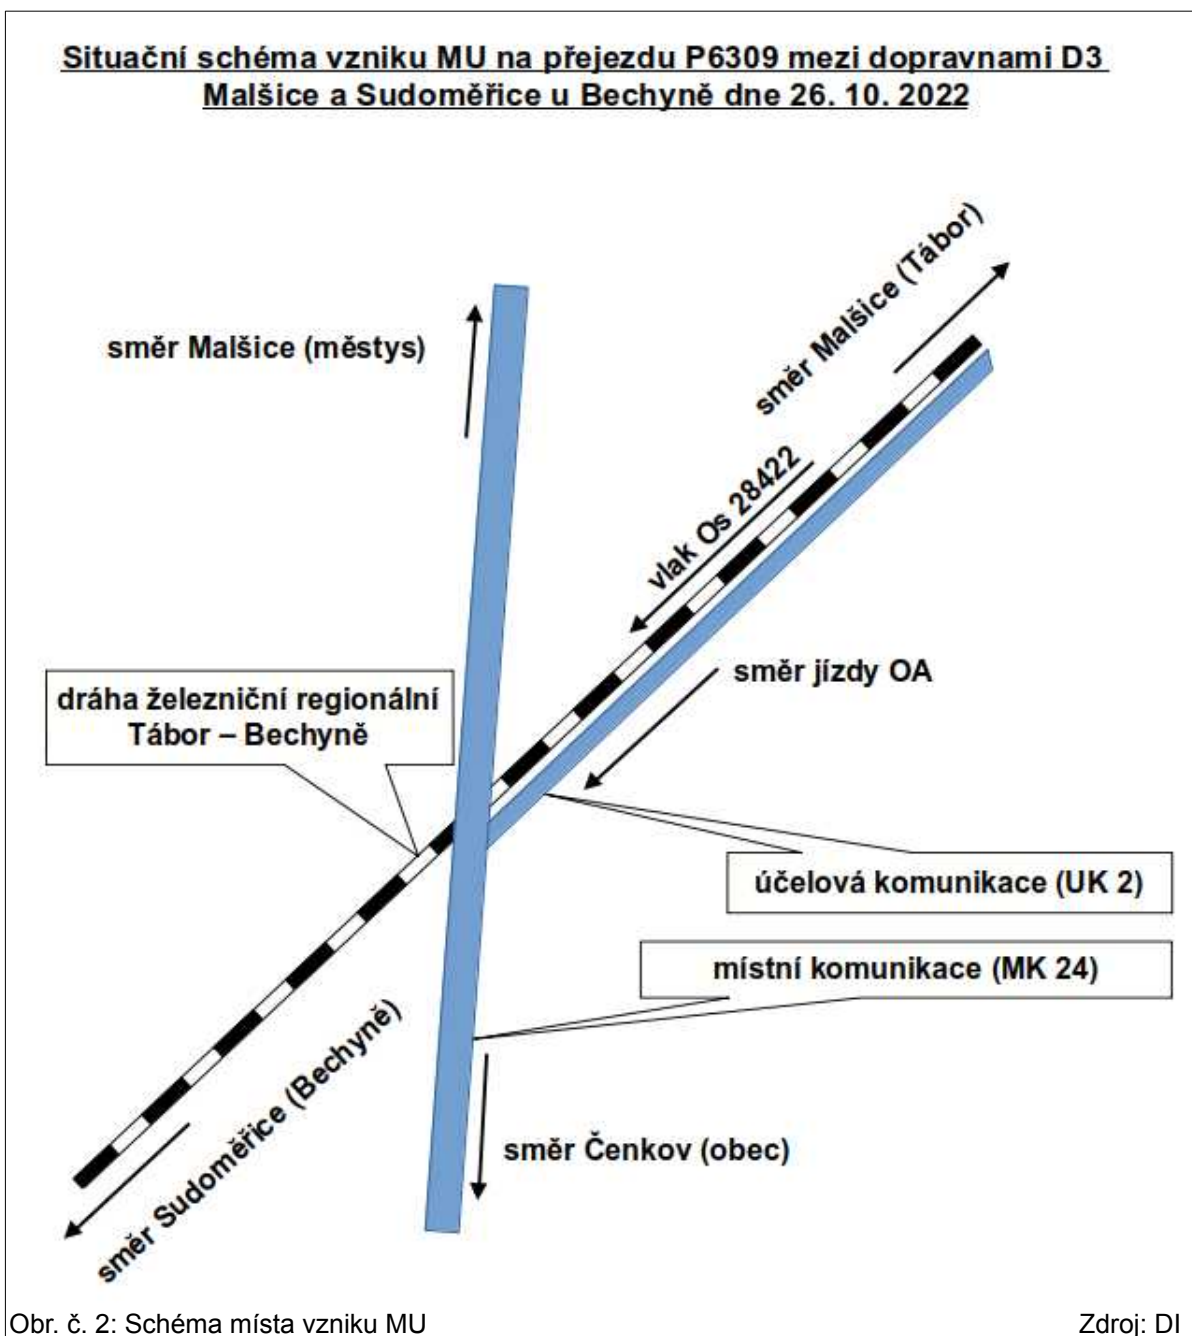
Jednokolejný železniční přejezd P6309 leží na železniční dráze regionální v km 11,019 jednokolejné trati Tábor – Bechyně mezi dopravami D3 Malšice a Sudoměřice u Bechyně. Drážní doprava se organizuje tzv. zjednodušeným řízením drážní dopavy. Železniční přejezd umožňuje křížení dráhy s místní komunikací MK 24 v katastru Městysu Malšice, do které je v bezprostřední blízkosti přejezdu zaústěná účelová komunikace UK 2, po které přijel uživatel pozemní komunikace, řidič osobního automobilu. Vlastníkem přilehlých pozemních komunikací je Městys Malšice.
