Vykolejení vlaku Os 5338 v železniční stanici Medlešice

Accident and incident investigation report

Derailment of the regional passenger train No. 5338 at Medlešice station

č. j.: 6-2096/2020/DI

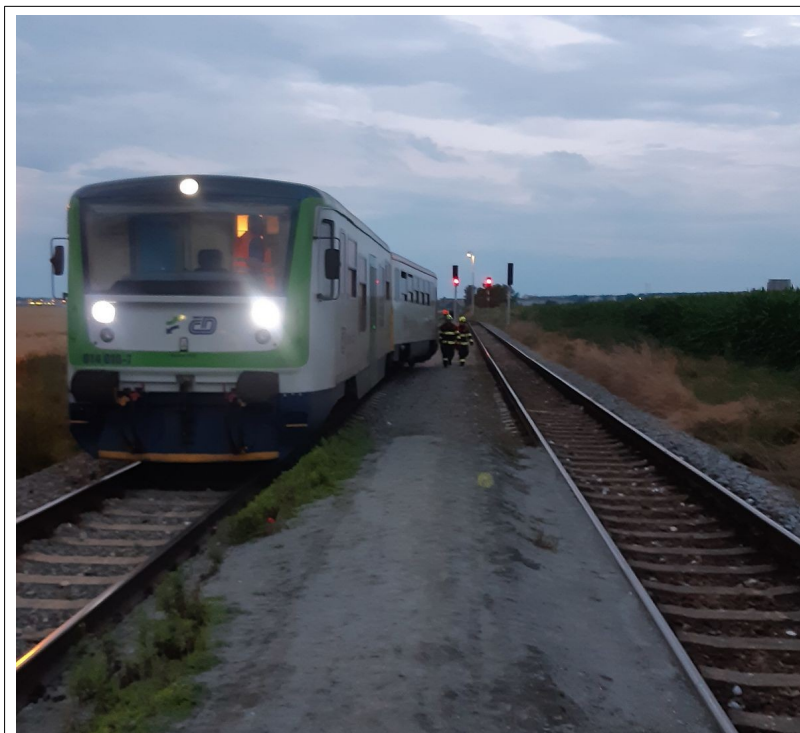
- Vznik události: 15. 7. 2020, 19:15 h.
- Popis události: vykolejení vlaku Os 5338 poslední nápravou na výhybce č. 1 při vjezdu do železniční stanice Medlešice.
- Dráha, místo: dráha železniční, kategorie celostátní, železniční stanice Medlešice, výhybka č. 1 v km 83,494.
- Zúčastnění: Správa železnic, státní organizace (provozovatel dráhy);
České dráhy, a. s. (dopravce vlaku Os 5338).
- Následky: bez újmy na zdraví osob;
celková škoda 587 000 Kč.

- nedovolené přestavení výhybky č. 1 pod jedoucím vlakem Os 5338, kterému předcházelo nezjištění, zda vlak Os 5338 dojel na určenou kolej celý, a předčasné zrušení postavené vlakové cesty pro tento vlak.
