The Rail Safety Inspection Office

Vykolejení drážního vozidla za jízdy posunového dílu s následným pádem vedoucího posunu ze stupačky, jeho střet s drážním vozidlem, následná srážka s odstaveným drážním vozidlem, jeho vykolejení a srážka se zarážedlem v železniční stanici Obrnice

Accident and incident investigation report

Derailment of 1 rolling stock of the shunting operation with consequent falling of supervisor of shunting, his collision with rolling stock, consequent collision the shunting operation with detached rolling stock, its derailment and collision with rail buffer stop at Obrnice station

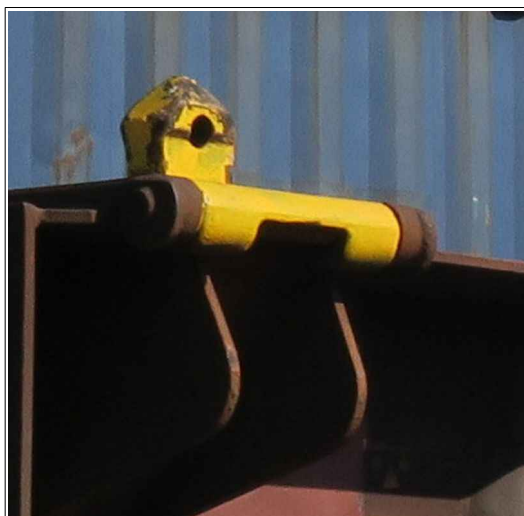
Obr. č. 4: Detail překlápěcího čepu
Zdroj: DI

DV řady Lgs bylo vybaveno konzolami pro překlápěcí čepy také v úrovni náprav, avšak bez čepů, (viz červené šipky obr. č. 3 a detail na obr. č. 6). Dosazení překlápěcích čepů na tyto konzoly by umožnilo rovnoměrné uložení kontejneru 30“ na DV řady Lgs, tedy na střed DV.

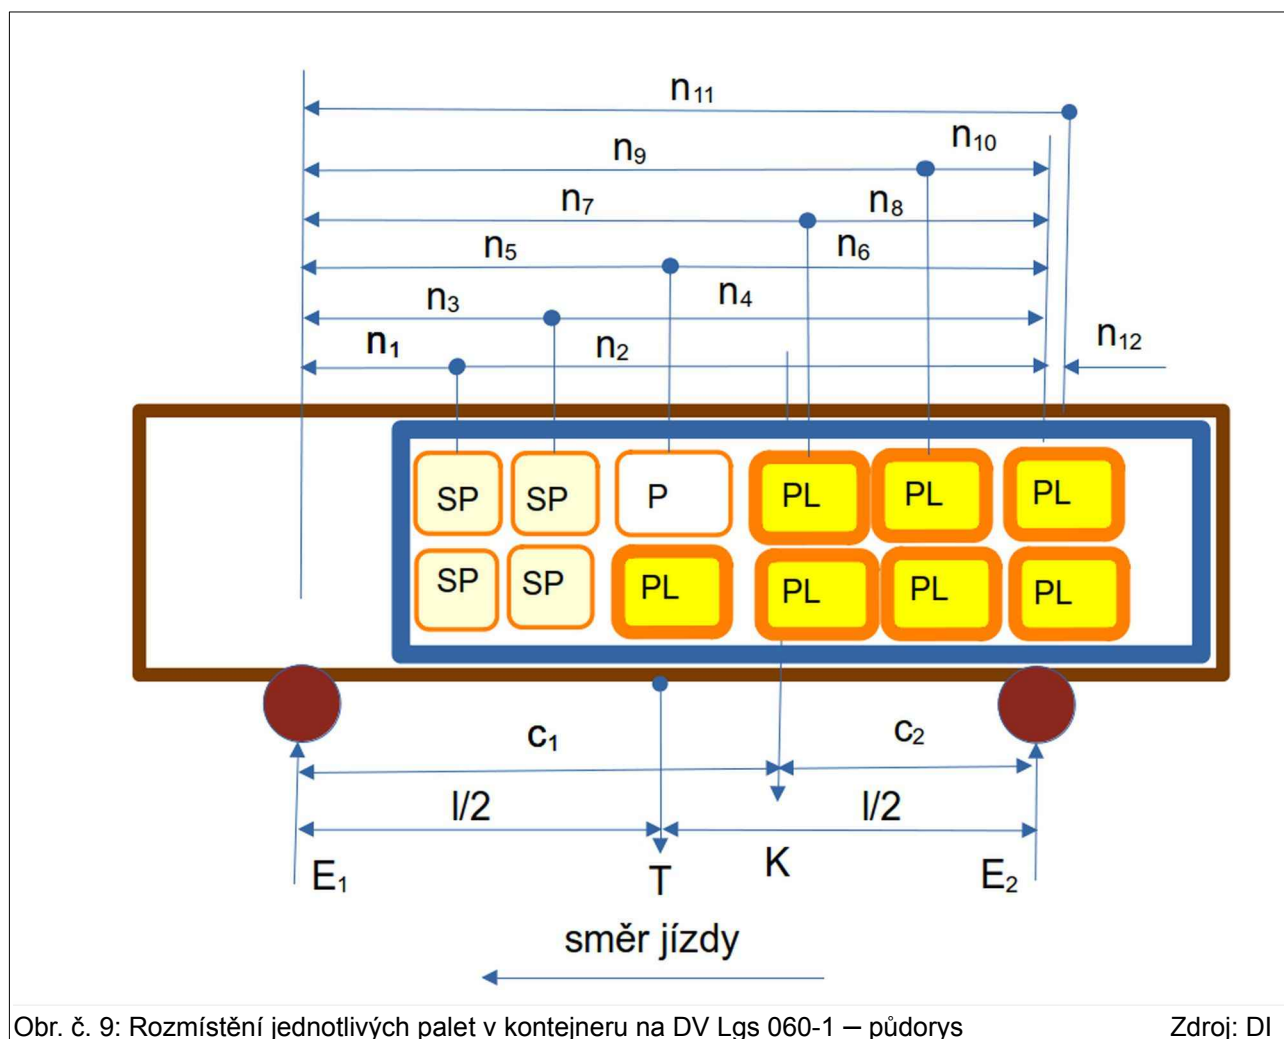
Obr. č. 9: Rozmístění jednotlivých palet v kontejneru na DV Lgs 060-1 – půdorys

označení	popis	hodnota	jednotka
E ₁	hmotnost na přední nápravu ve směru jízdy	vypočítaná	t
E ₂	hmotnost na zadní nápravu ve směru jízdy	vypočítaná	t
T	vlastní hmotnost DV Lgs 060-1	11,750	t
K	vlastní hmotnost kontejneru 3MBG 8033	4,600	t
P	vlastní hmotnost palety PETRO	0,023	t
SP	hmotnost stohu prázdných palet PETRO (12 ks)	0,276	t

PL	hmotnost palety PETRO naložené polyolefiny	1,398	t
l	rozvor náprav DV Lgs 060-1	9	m
c_1	vzdálenost středu kontejneru (těžiště) od přední nápravy DV Lgs 060-1	6,1	m
c_2	vzdálenost středu kontejneru (těžiště) od zadní nápravy DV Lgs 060-1	2,9	m
