Závěrečná zpráva o výsledcích šetření mimořádné události

Střetnutí vlaku Nex 60430 s osobním automobilem na železničním přejezdu P6189
mezi železničními stanicemi Jihlávka a Počátky-Žirovnice

Accident and incident investigation report

Collision of the freight train No. 60430 with a car at the level crossing No. P6189
between Jihlávka and Počátky-Žirovnice stations

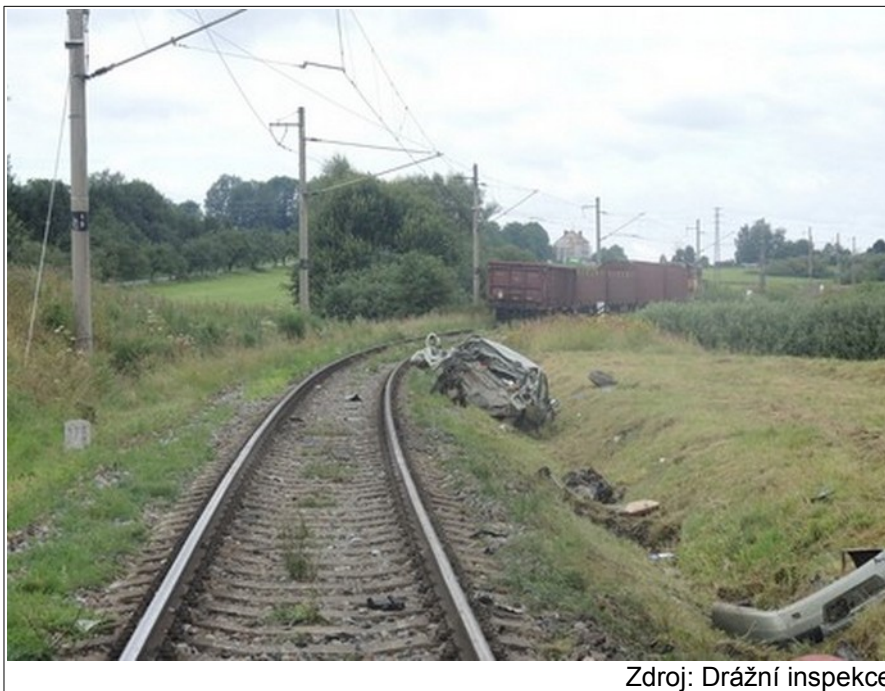
- Vznik události: 5. 8. 2020, 8:18 h.
- Popis události: střetnutí vlaku Nex 60430 se silničním motorovým vozidlem, osobním automobilem, na železničním přejezdu.
- Dráha, místo: dráha železniční, kategorie celostátní, Veselí nad Lužnicí – Havlíčkův Brod, mezi železničními stanicemi Jihlávka a Počátky-Žirovnice, železniční přejezd P6189 v km 49,634.
- Zúčastnění: Správa železnic, státní organizace (provozovatel dráhy); ČD Cargo, a. s. (dopravce vlaku Nex 60430); řidička silničního motorového vozidla.
- Následky: 1 osoba usmrcena;
celková škoda 224 459 Kč.
