## **Závěrečná zpráva o výsledcích šetření mimořádné události**

Nedovolená jízda vlaku Ex 1342 za úroveň hlavního (cestového) návěstidla Sc5  
žst. Přerov a následná srážka vlaku s betonovým zaráždlem na konci  
staniční koleje č. 5

### **Accident and incident investigation report**

Unauthorized movement of the long distance passenger train No. 1342 behind  
the main route signal device Sc5 with the consequent collision with the  
concrete buffer stop at the end of the station track No. 5

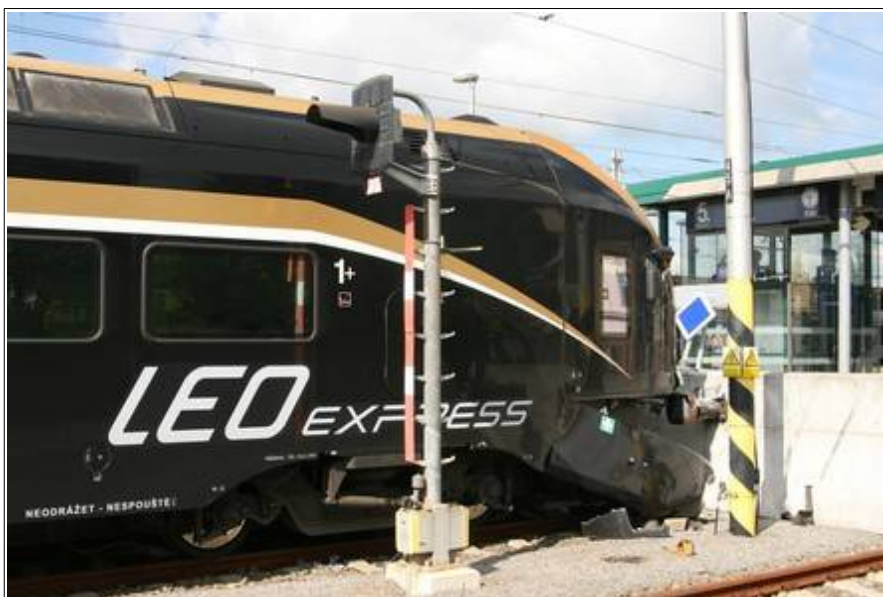
Popis události: nedovolená jízda vlaku Ex 1342 za úroveň hlavního (cestového) návěstidla Sc5 žst. Přerov, které návěstilo návěst „Stůj“ a následná srážka s betonovým zarážděm na konci staniční koleje č. 5.

Dráha, místo: dráha železniční, kategorie celostátní, Prosenice – Přerov, železniční stanice Přerov – obvod osobní nádraží, staniční kolej č. 5, hlavní (cestové) návěstidlo Sc5, km 183,376. Místem srážky vlaku s betonovým zarážděm je zaráždělo na konci staniční koleje č. 5 v km 183,381.

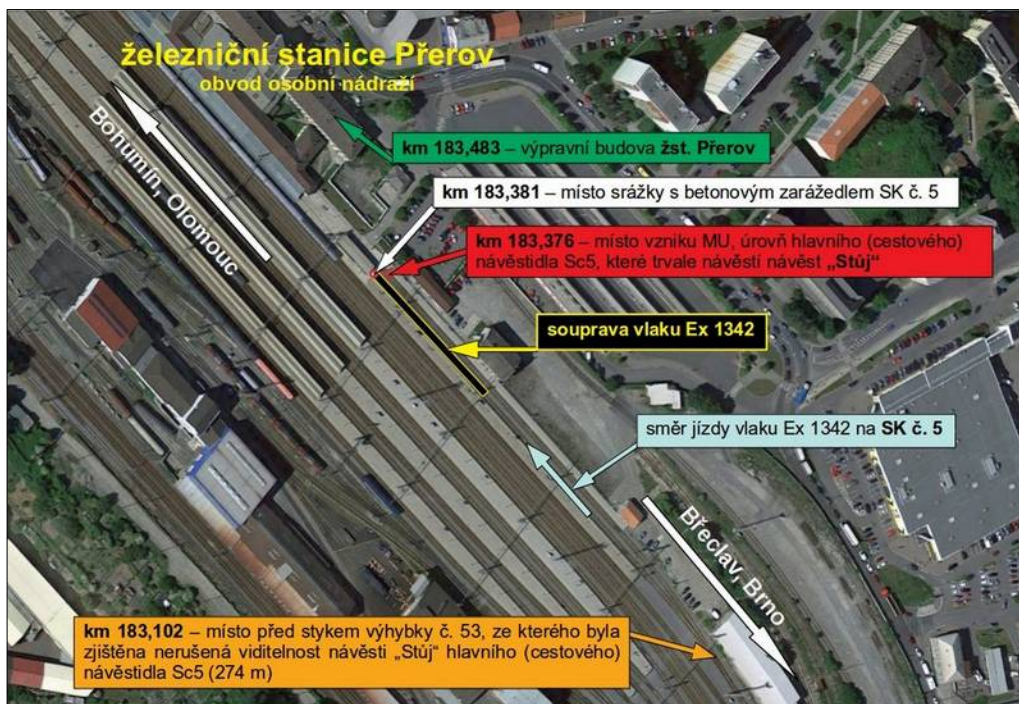
Dne 5. 6. 2017 vjel vlak Ex 1342 na SK č. 5 žst. Přerov – obvod osobní nádraží a pokračoval v jízdě za úroveň hlavního (cestového) návěstidla Sc5, které návěstilo návěst „Stůj“, a následně se na konci SK srazil s technickým zařízením dráhy – betonovým zarážedlem.

Obr. č. 2: Schéma místa vzniku MU.

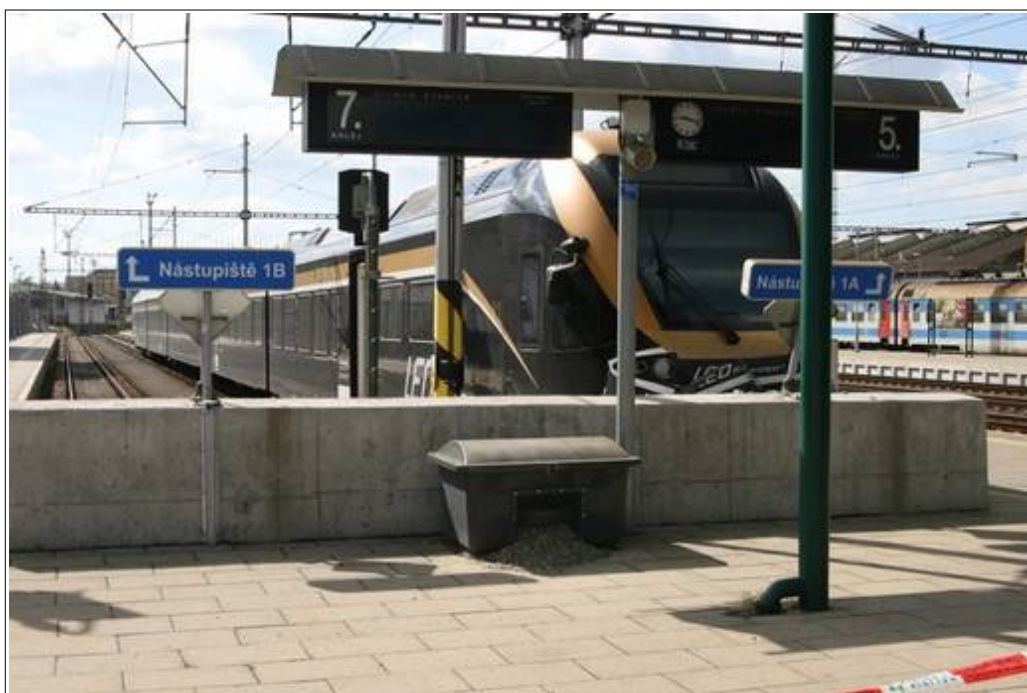
Obr. č. 6: Pohled na místo vzniku MU ve směru od výpravní budovy žst. Přerov.

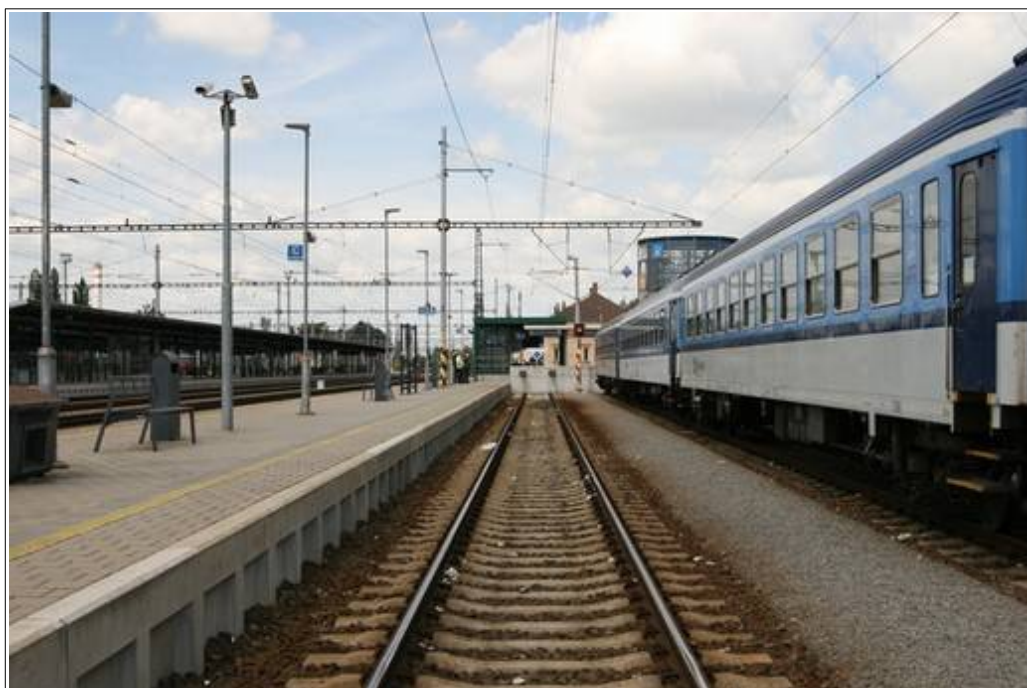
- vpravo přímo u SK č. 5 bylo v km 183,376 situováno hlavní (cestové) návestidlo Sc5 s jednou návěstní svítilnou platné pro jízdu vlaku i posun, které trvale návěstilo návěst „Stůj“. Návestidlo bylo vysoké 3,85 m nad temenem kolejnice SK č. 5 a nebylo nikterak poškozeno;

Obr. č. 9: Pohled na hlavní (cestové) návěstidlo Sc5 a betonové zaráždlo na konci SK č. 5 žst. Přerov ze vzdálenosti 71 m.

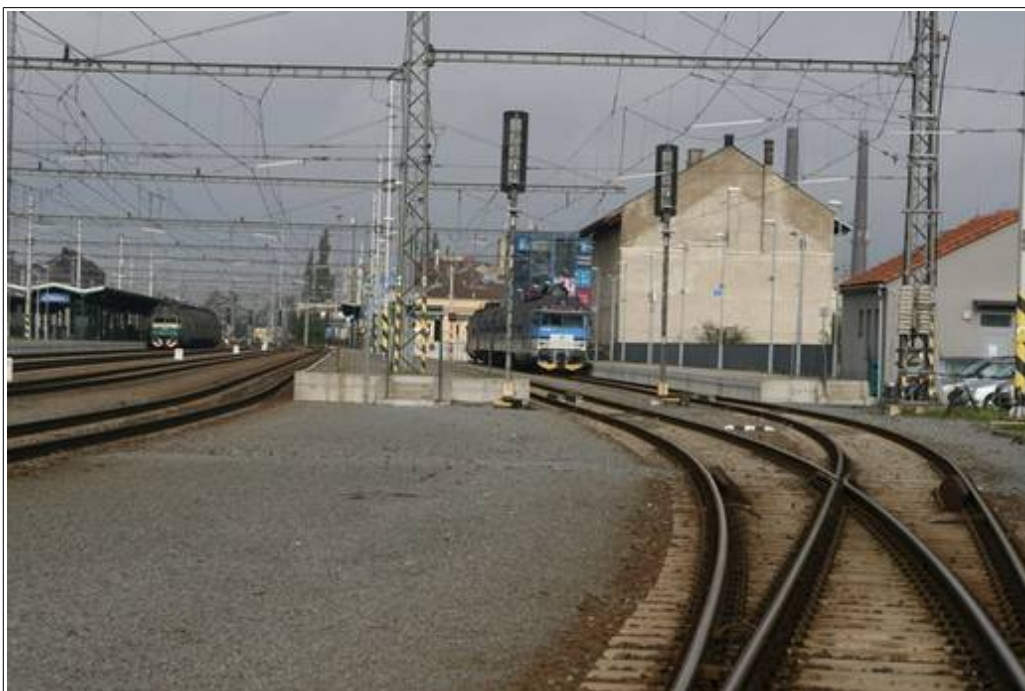
Obr. č. 10: Ničím nerušený výhled na návěst hlavního (cestového) návěstidla Sc5, betonové zarážedlo na konci SK č. 5 a výpravní budovu žst. Přerov.
