## **Závěrečná zpráva o výsledcích šetření mimořádné události**

Srážka vlaku Ex 351 s protijedoucím vlakem Os 7406 ve výhybně Radonice

### **Accident and incident investigation report**

Collision of the long distance passenger train No. 351 with the oncoming regional passenger train No. 7406 at Radonice overtaking station

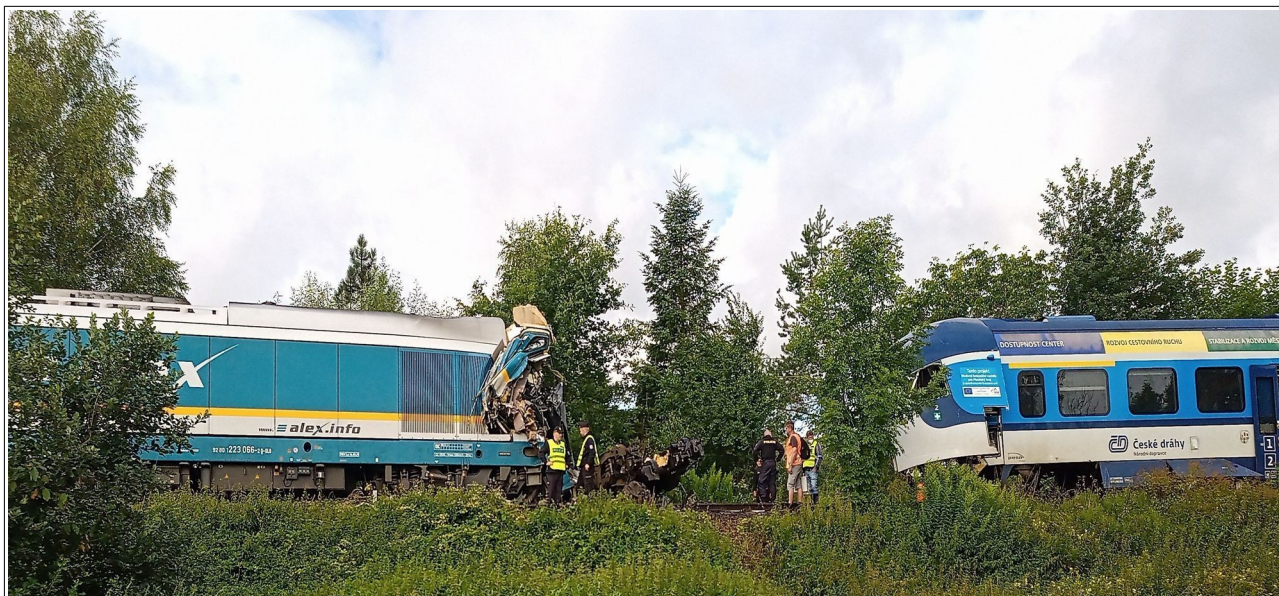
- Vznik události:** 4. 8. 2021, 8:06 h.
- Popis události:** nedovolená jízda vlaku Ex 351 za úroveň hlavního (odjezdového) návěstidla S1 s návěstí „Stůj“, vjetí do postavené vlakové cesty pro protijedoucí vlak Os 7406, následná srážka a vykolejení obou vlaků.
- Dráha, místo:** dráha železniční, kategorie celostátní, výhybna Radonice, hlavní (odjezdové) návěstidlo S1, staniční kolej č. 1, km 161,638. Místo srážky se nacházelo ve výhybce č. 1, km 161,551.
- Zúčastnění:** Správa železnic, státní organizace (provozovatel dráhy);  
České dráhy, a. s. (dopravce vlaků Ex 351 a Os 7406).
- Následky:** 3 usmrcení, 56 zraněných; \*)  
celková škoda 178 108 332 Kč. \*\*)

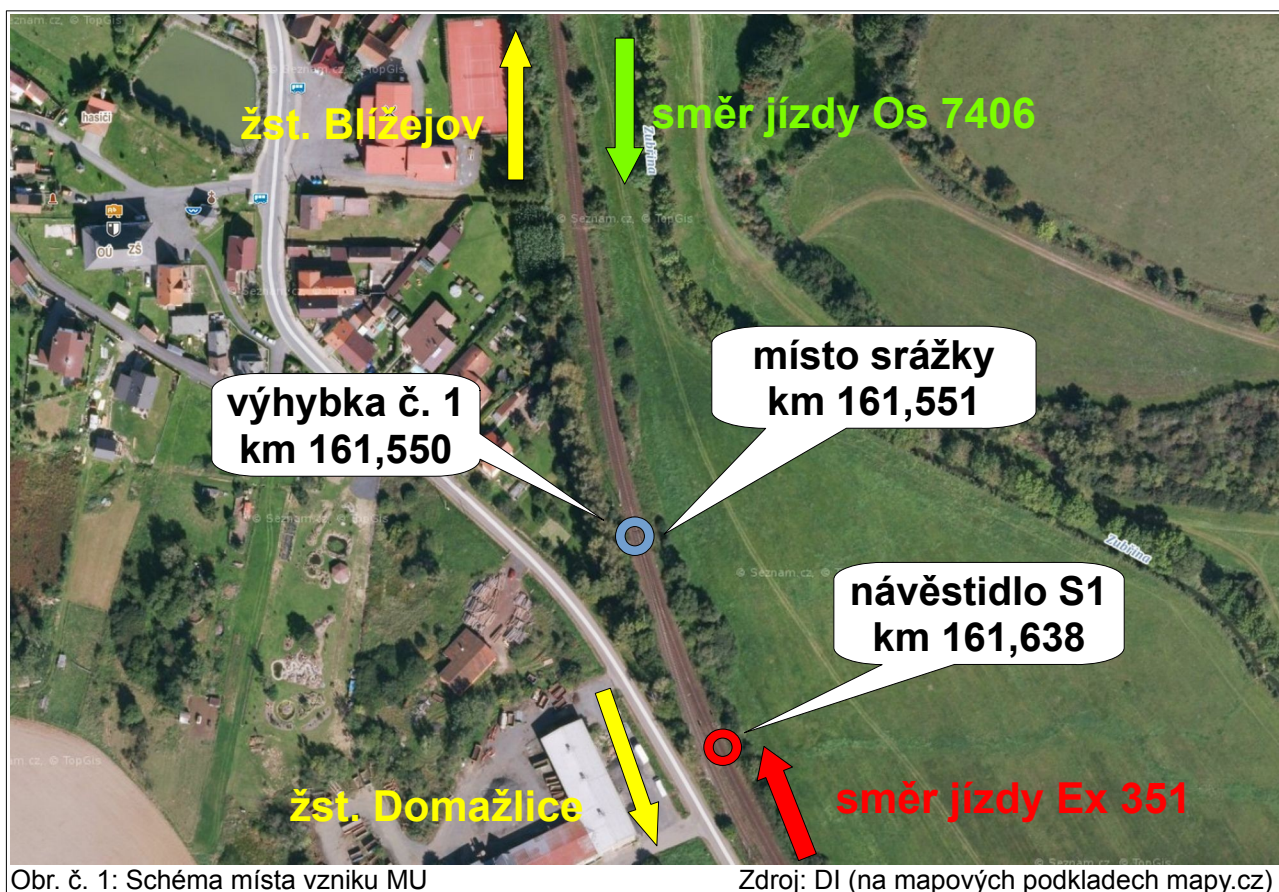
Obr. č. 1: Schéma místa vzniku MU

Výhybna Radonice leží na železniční dráze celostátní Plzeň-Jižní Předměstí – Česká Kubice státní hranice v km 162,210 jednokolejné trati Plzeň hlavní nádraží – Česká Kubice státní hranice.

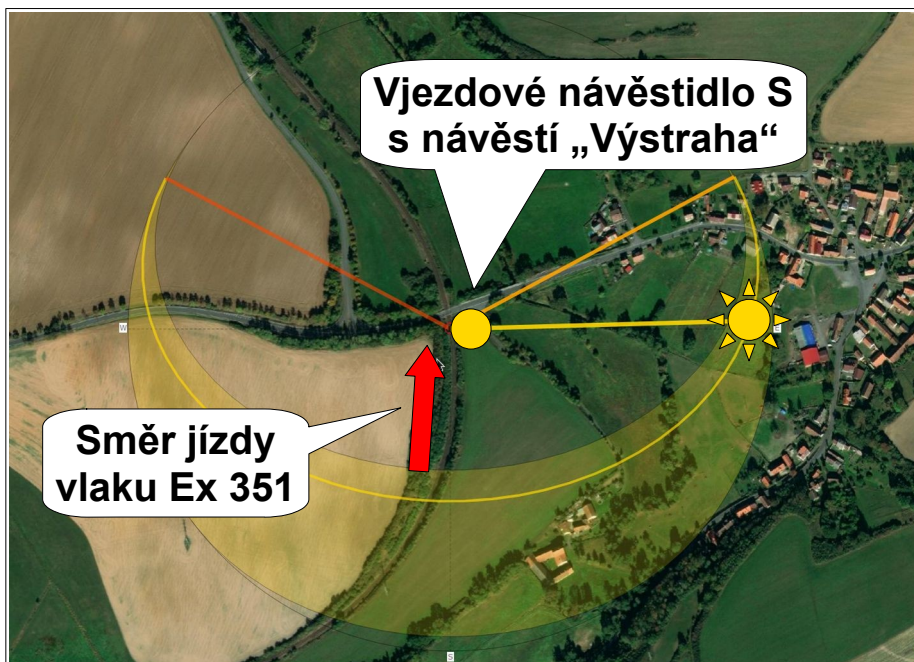
Obr. č. 8: Poloha slunce a směr slunečního svitu vůči jízdě vlaku Ex 351

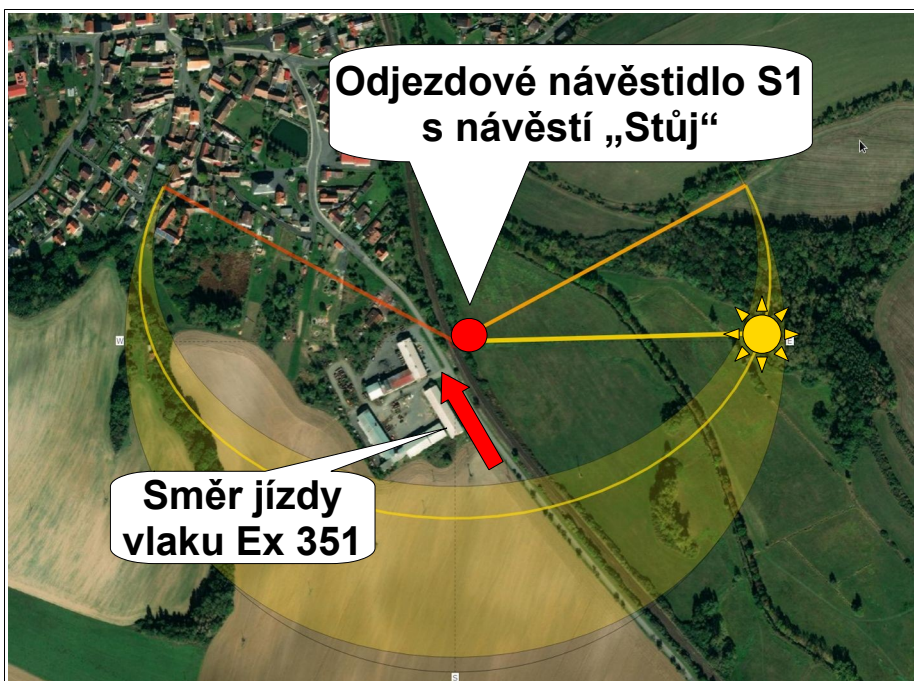
Obr. č. 9: Poloha slunce a směr slunečního svitu vůči jízdě vlaku Ex 351
