## **Závěrečná zpráva o výsledcích šetření mimořádné události**

Střetnutí vlaku Os 14704 s nákladním automobilem s následným vykolejením na železničním přejezdu P6953 mezi železničními stanicemi Velké Opatovice a Šebetov

### **Accident and incident investigation report**

Collision of the regional passenger train No. 14704 with a lorry at the level crossing No. P6953 with consequent derailment between Velké Opatovice and Šebetov stations

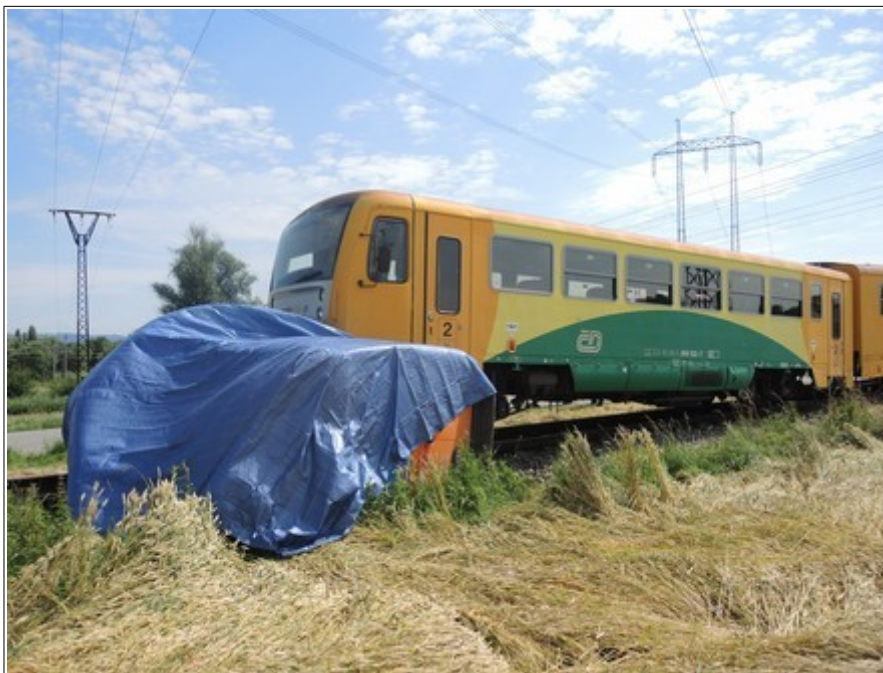
- Vznik události: 15. 7. 2020, 7:53 h.
- Popis události: střetnutí vlaku Os 14704 se silničním motorovým vozidlem – nákladním automobilem s následným vykolejením.
- Dráha, místo: dráha železniční, kategorie regionální, Chornice – Skalice nad Svitavou, mezi železničními stanicemi Velké Opatovice a Šebetov, železniční přejezd P6953 v km 12,688.
- Zúčastnění: Správa železnic, státní organizace (provozovatel dráhy);  
České dráhy, a. s. (dopravce vlaku Os 14704);  
řidič silničního motorového vozidla.
- Následky: 2 zranění;  
celková škoda 2 517 045 Kč.

- nedovolené vjetí nákladního automobilu na železniční přejezd P6953 v době, kdy se k němu blížil vlak Os 14704, způsobené jednáním řidiče nákladního automobilu, který se nepřesvědčil, zda může železniční přejezd bezpečně přejet.

- přijetí vlastního opatření směřujícího k zajištění vybavení železničního přejezdu P6953 zabezpečeného v současné době pouze výstražnými kříži přejezdovým zabezpečovacím zařízením doplněným závorovými břeovny, což s ohledem na překročený dopravní moment a místní poměry (křížení 4 pozemních komunikací) z hlediska optické a fyzické zábrany sníží pravděpodobnost vjezdu řidiče na železniční přejezd při jeho nereagování na drážní vozidlo blížící se k železničnímu přejezdu.
