Vykolejení dvou tažených drážních vozidel řazených na konci vlaku R 975 při vjezdu do železniční stanice Tišnov

Accident and incident investigation report

Derailment of two rolling stocks of the long distance passenger train No. 975 when entering to Tišnov station

č. j.: 6-2384/2020/DI

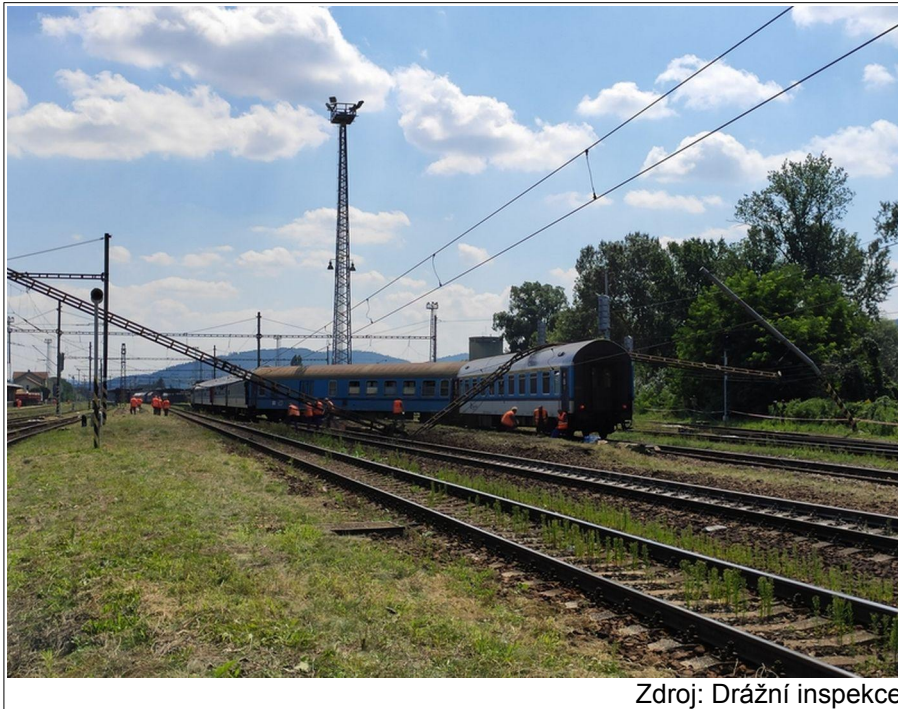
- Vznik události: 13. 8. 2020, 9:14:19 h.
- Popis události: vykolejení dvou tažených drážních vozidel řazených na konci vlaku R 975 při vjezdu do železniční stanice Tišnov.
- Dráha, místo: dráha železniční, kategorie celostátní, Brno-Židenice – Havlíčkův Brod, železniční stanice Tišnov, výhybka č. 33, km 30,515.
- Zúčastnění: Správa železnic, státní organizace (provozovatel dráhy); České dráhy, a. s. (dopravce vlaku R 975).
- Následky: bez újmy na zdraví osob;
celková škoda 5 870 984 Kč.
