The Rail Safety Inspection Office

Accident and incident investigation report

Collision of the long distance passenger train No. 575 with a car at the level
crossing No. P6803 between Blansko and Rájec-Jestřebí stations

č. j.: 6-3921/2019/DI

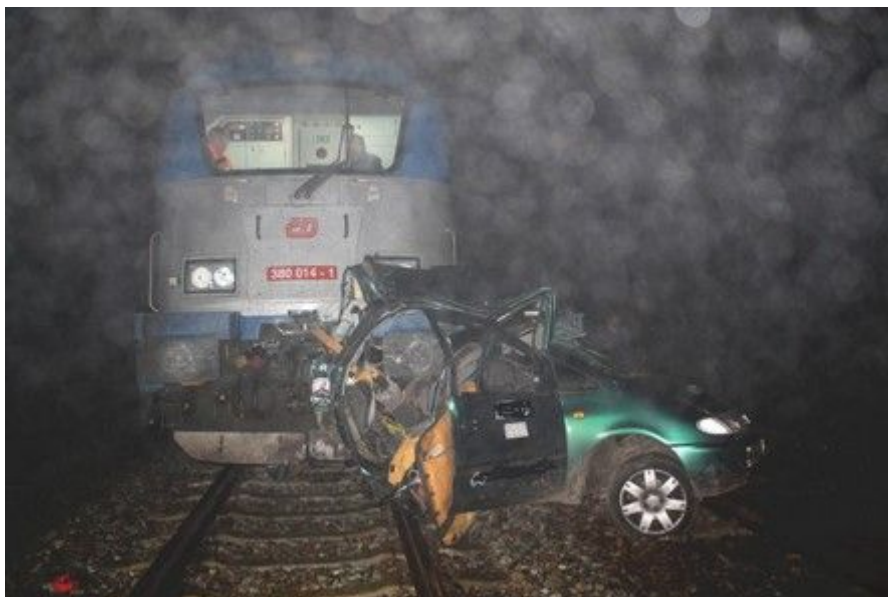
Popis události: střetnutí vlaku Ex 575 s osobním automobilem uvázným na železničním přejezdu.

- uváznutí osobního automobilu v prostoru železničního přejezdu vpravo ve směru jízdy po předchozím sjetí z přejezdové vozovky.
