Zpráva o výsledcích šetření příčin a okolností vzniku mimořádné události

Střetnutí vlaku Os 7901 s osobním automobilem na železničním přejezdu
P544, km 80,206 na dráze železniční, celostátní, v železniční stanici
Bratkovice

Investigation Report of Railway Accident

Collision of regional passenger train No. 7901 with a car at level crossing No. P544
at Bratkovice station

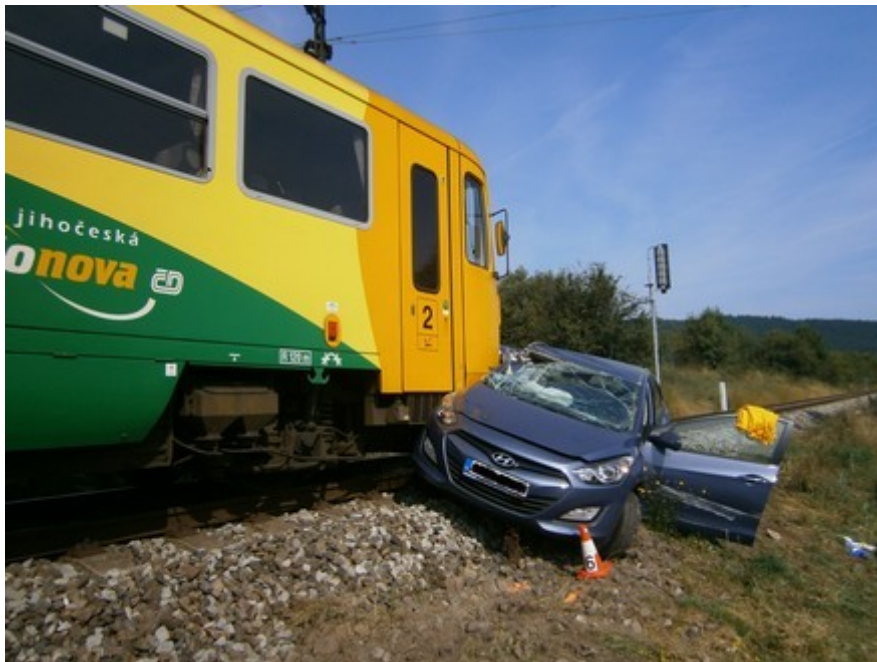
- Skupina události: nehoda.
- Vznik události: 26. 7. 2014, 7:52 h.
- Popis události: Sřetenutí vlaku Os 7901 s osobním automobilem.
- Dráha, místo: dráha železniční, celostátní, přejezd P544, km 80,206 v železniční stanici Bratkovice.
- Zúčastnění: Správa železniční dopravní cesty, státní organizace (provozovatel dráhy);
České dráhy, a. s. (dopravce vlaku Os 7901);
řidič silničního motorového vozidla.
- Následky: 1 usmrcená, 1 zraněný (zemřel na následky zranění po 48 dnech od vzniku mimořádné události);
celková škoda 332 860 Kč.
- Bezprostřední příčiny:
- nedovolené vjetí osobního automobilu na železniční přejezd v době, kdy se k němu blížil vlak a byla dávana jak zvuková výstraha, tak světelná výstraha dvěma červenými střídavě přerušovanými světly signálu přejezdového zabezpečovacího zařízení.

Poškození osobního automobilu při MU bylo takového rozsahu, že lze konstatovat jeho celkovou destrukci. U HDV 95 54 5814 305-9 DKV Plzeň byla zjištěna poškozená pravá část čela HDV.
