The Rail Safety Inspection Office

Accident and incident investigation report

The injury of the train driver of the train No. 476 by electric current at Brno hl. n. station

č. j.: 6-2647/2018/DI

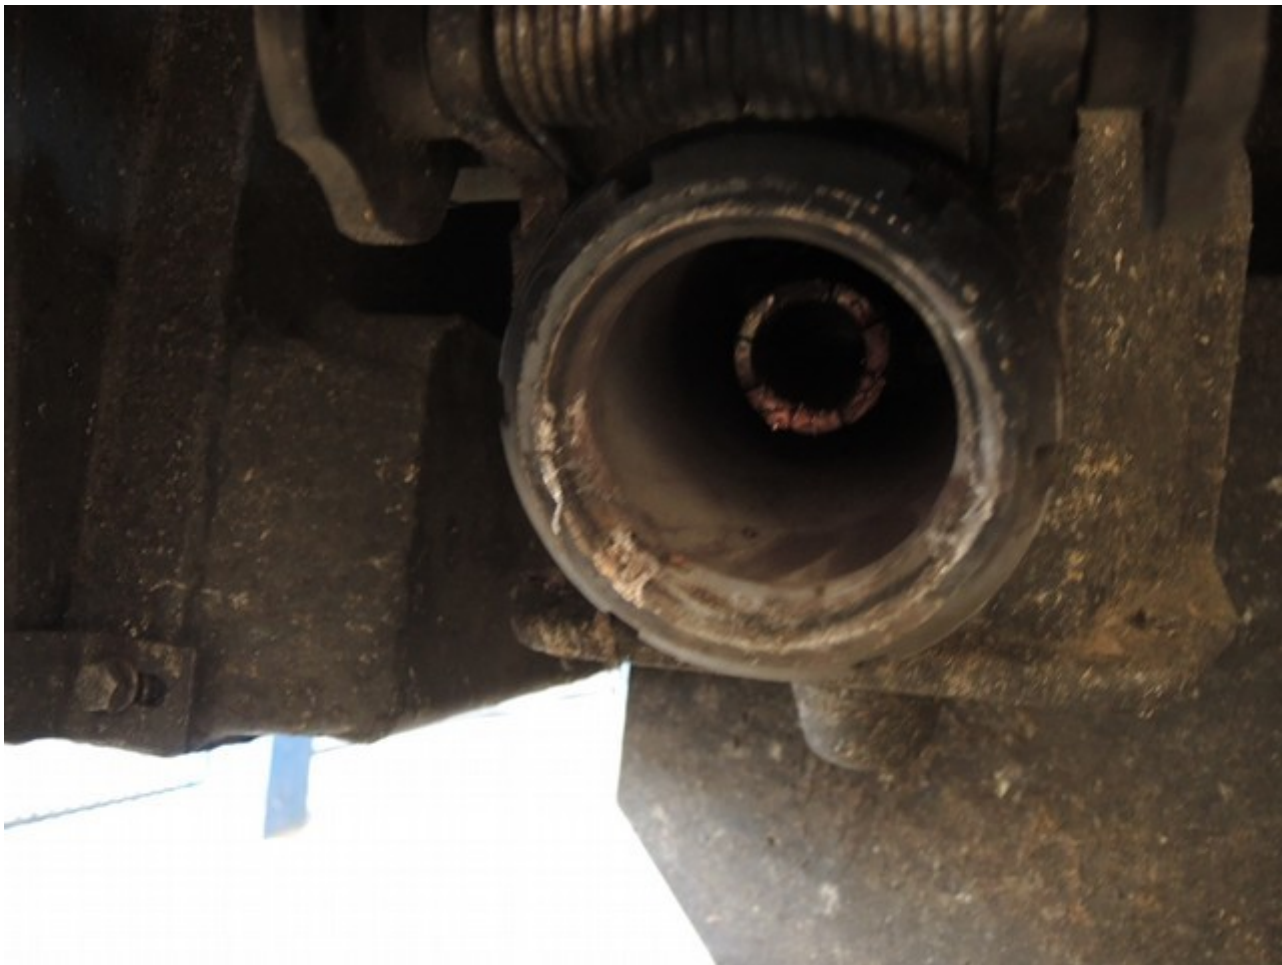
- Skupina události: nehoda.
- Vznik události: 26. 7. 2018, 2.36 h.
- Popis události: újma na zdraví strojvedoucího vlaku Ex 476 – zásah elektrickým proudem ze zásuvky vlakového topení.
- Dráha, místo: dráha železniční, kategorie celostátní, Lanžhot státní hranice – Brno hl. n., železniční stanice Brno hl. n., staniční kolej č. 3, km 143,500.
- Zúčastnění: Správa železniční dopravní cesty, státní organizace (provozovatel dráhy);
České dráhy, a. s. (dopravce vlaku Ex 476).
- Následky: 1 zraněný;
celková škoda 49 065 Kč.
- Bezprostřední příčina:
- nedovolená manipulace se zásuvkou vlakového topení HDV 380.013-3 v režimu „aktivního odstavení“ strojvedoucím vlaku Ex 476.
