Drážní inspekce
The Rail Safety Inspection Office

Zpráva o výsledcích šetření příčin a okolností vzniku mimořádné události

Poškození drážního vozidla vlaku za jízdy R 804 vypadnutým brzdovým špalíkem mezi železniční stanicí Brodek u Přerova a výhybnou Dluhonice

Investigation Report of Railway Accident

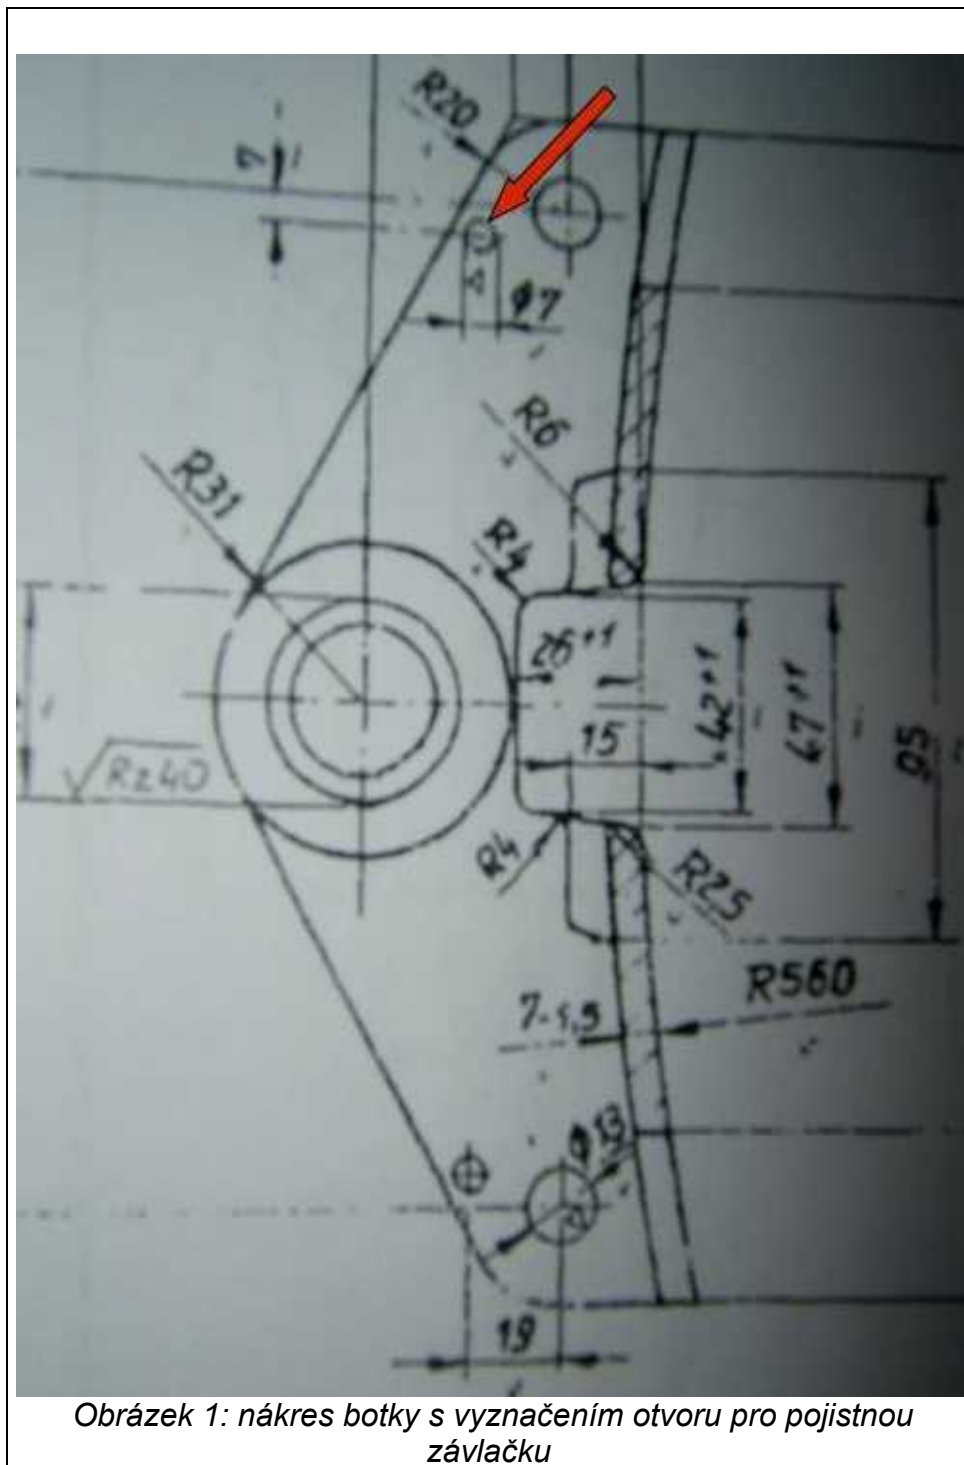
- Bezprostřední příčiny: nezajištění speciální překlopné pojistky horního klínu brzdového špalíku 2. nápravy taženého drážního vozidla řady AB, č. 50 54 39-40 243-7, proti sklopení závlačkou, mající za následek vysunutí zajišťovacího klínu brzdového špalíku a následné vypadnutí brzdového špalíku.

Poslední TP TDV řady AB, č. 50 54 39-40 243-7, byla před vznikem MU provedena vozmistrem DKV Brno, PP Břeclav, v žst. Břeclav, dne 10. 03. 2010, na vlaku R 816, v době od 22:31 h do 22:59 h, jako KTP, která byla současně i VTP pro vlak R 801. Vnější TP je vykonávána z obou stran TDV. K provedení TP musí být zásadně prostor po obou stranách soupravy, aby vozmistr v souladu s jednotnými technologickými postupy dopravce obsaženými ve VP ČD V 62, Příloze 3, Kapitola II Osobní vozy, B. Technologický postup technické prohlídky vozů v konečné stanici, mohl mimo jiné účinně prohlédnout a kontrolovat brzdové zařízení, stav brzdových špalíků, jejich upevnění, stav závěsů a pojistných záchytek. V případě dvojčítých brzdových špalíků kontrolovat jejich zajištění proti vypadnutí klíny, a to spodním a horním klínem. U spodního klínu kontrolovat jeho vložení hlavou nahoru. U horního klínu kontrolovat jeho pojištění speciální překlopnou pojistkou zajištěnou proti sklopení závlačkou. Závlačka musí být provlečena otvorem v brzdové botce, viz Foto 2 a obr. 1, otvory překlopné pojistky do druhého otvoru brzdové botky, kde je závlačka rozevřena. Rozevřením závlačky je zabráněno jejímu vysunutí a klopení speciální překlopné pojistky.
