The Rail Safety Inspection Office

## **Zpráva o výsledcích šetření příčin a okolností vzniku mimořádné události**

### **Investigation Report of Railway Accident**

A passenger got trapped in the doors of the regional passenger train No. 3237 and  
consequently towed in Černotín railway stop

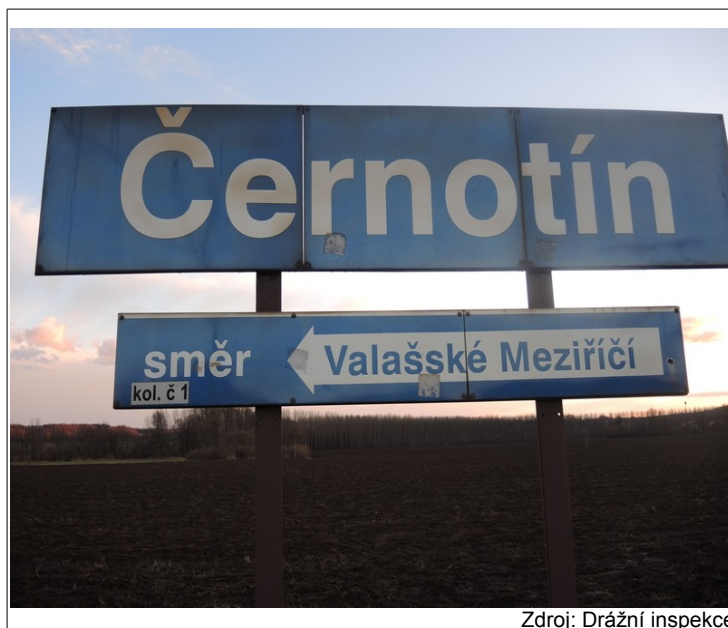
- Skupina události: nehoda.
- Vznik události: 27. 2. 2015, 19.04.14 h.
- Popis události: vlečení cestujícího přivřeného nástupními dveřmi drážního vozidla za odjezdu vlaku Os 3237 ze zastávky Černotín.

- Dráha, místo: dráha železniční, kategorie celostátní, Horní Lideč st. hr. – Hranice na Moravě, zastávka Černotín, 1. traťová kolej, km 7,850.
- Zúčastnění: Správa železniční dopravní cesty, státní organizace (provozovatel dráhy);  
České dráhy, a. s. (dopravce vlaku Os 3237).

- Následky: lehká újma na zdraví 1 osoby,  
celková škoda 5 400 Kč.
- Bezprostřední příčiny:
- uvedení vlaku Os 3237 na zastávce Černotín do pohybu s cestujícím sevřeným prostřednictvím cestovní tašky vně zadních nástupních dveří posledního drážního vozidla vlaku.
