## Zpráva o výsledcích šetření příčin a okolností vzniku mimořádné události

Srážka nákladních vlaků Pn 148231 a Pn 63710 s jejich následným  
vykolejením na dráze železniční, celostátní, v úseku  
Česká Třebová odj. sk. – Odb. Parník

### Investigation Report of Railway Accident

Collision of the freight trains No. 148231 and No. 63710 with their consequent  
derailment between Česká Třebová station and branch Parník

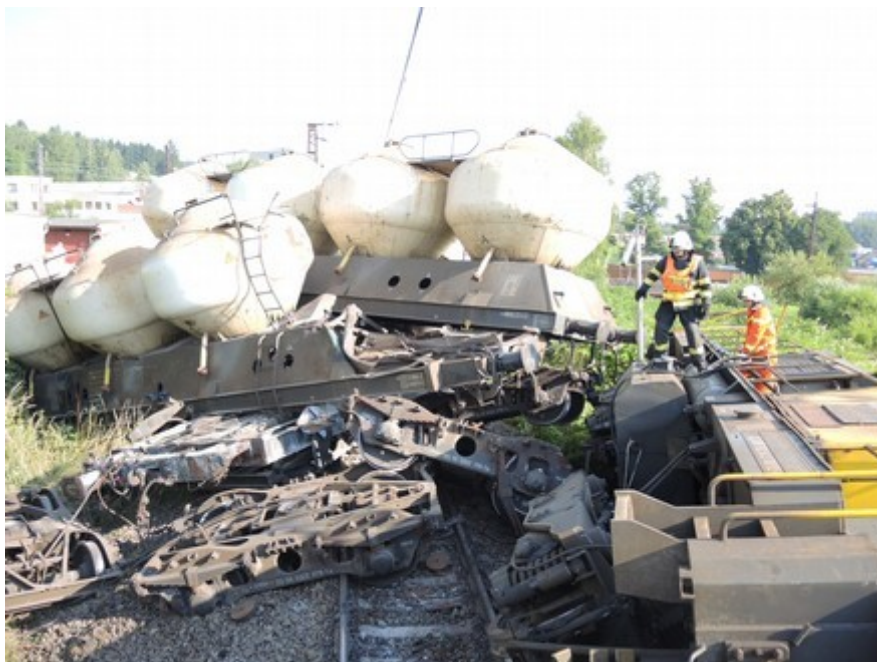
Zdroj: Drážní inspekce

Popis události: srážka vlaku Pn 148231 s nákladním vlakem Pn 63710 a následné vykolejení (důsledek projetí návěstidla v poloze „STŮJ“).
