The Rail Safety Inspection Office

## **Zpráva o výsledcích šetření příčin a okolností vzniku mimořádné události**

### **Investigation Report of Railway Accident**

Collision of shunting operation with another shunting operation standing on connection track No. 90 in front of the signal device Se 239 with stop signal at Česká Třebová station

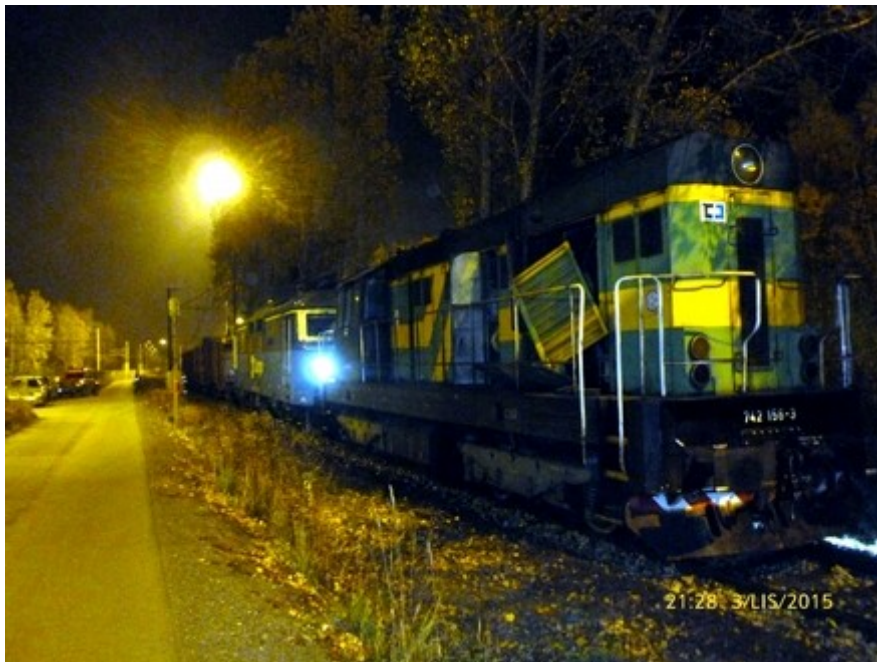
- Skupina události: závažná nehoda.
- Vznik události: 3. 11. 2015, 19:01 h.
- Popis události: prudké najetí taženého posunového dílu na konec posunového dílu 2. zálohy, stojícího na Jižní spojovací koleji č. 90 před návěstidlem Se 239 v poloze „Posun zakázán“, s následným vykolejením posledních dvou tažených drážních vozidel stojícího posunového dílu 2. zálohy.
- Dráha, místo: dráha železniční, celostátní, Jižní spojovací kolej č. 90, km 0,865, železniční stanice Česká Třebová, trať 501C Česká Třebová vjezdová skupina – Odb. Parník. Místo srážky se nacházelo před návěstidlem Lc 403.
- Zúčastnění: Správa železniční dopravní cesty, státní organizace (provozovatel dráhy);  
ČD Cargo, a. s. (dopravce obou posunových dílů).
- Následky: 1 zranění;  
celková škoda 7 680 500 Kč.
- Bezprostřední příčiny:
- nedodržení podmínek pro jízdu dle rozhledových poměrů při prováděném posunu.
