Accident and incident investigation report

Collision of the regional passenger train No. 7912 with a tractor with a trailer and consequent derailment at the level crossing No. P491 at Čížová station

Thursday, 16th August 2018

č. j.: 6-2888/2018/DI

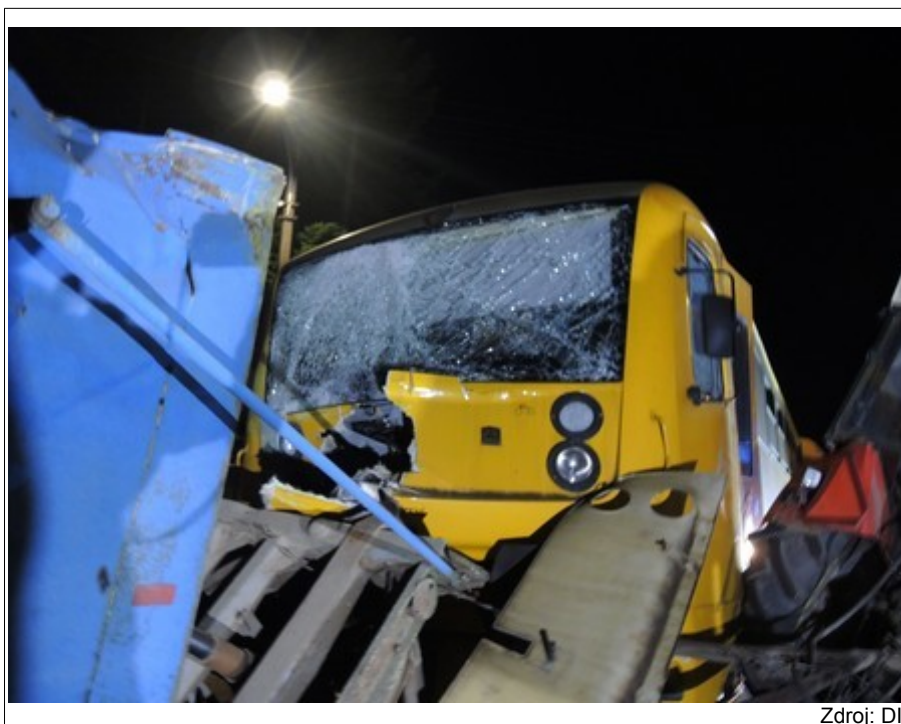
Zdroj: DI

Popis události: střetnutí vlaku Os 7912 s jízdní soupravou tvořenou traktorem s přívěsem s následným vykolejením.

Následky: 1 zraněná osoba;
celková škoda 2 868 000 Kč.

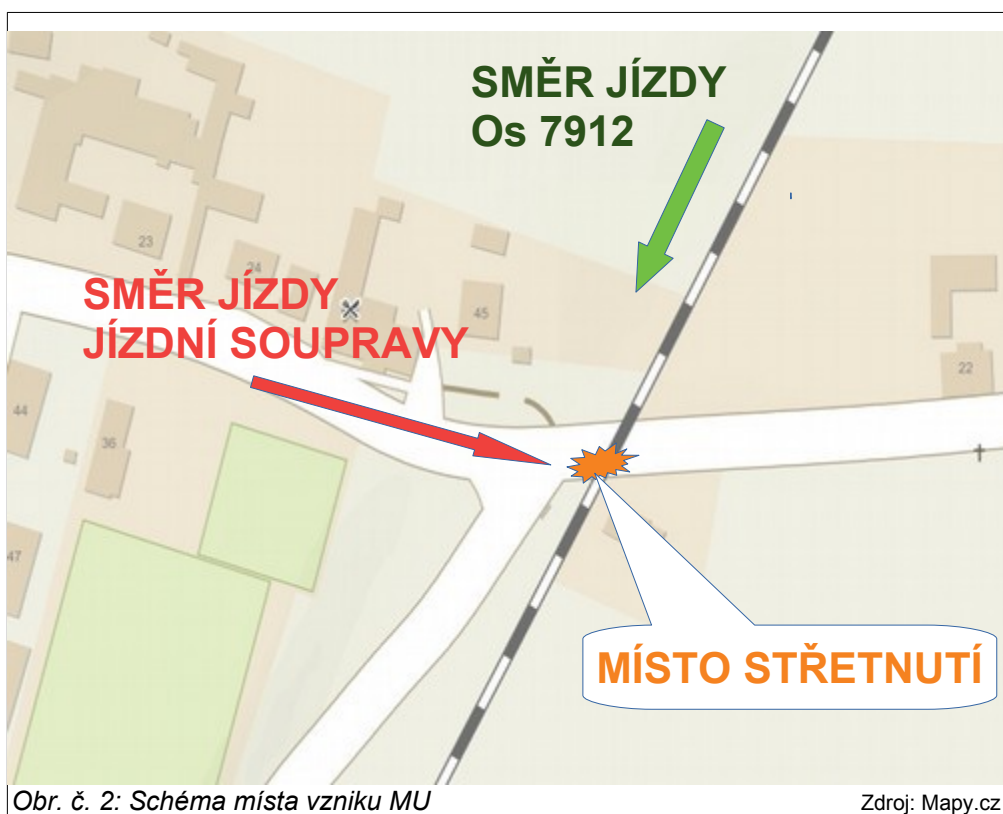
Dne 16. 8. 2018 se střetl vlak Os 7912 s jízdní soupravou, tvořenou kolovým traktorem tovární značky ZETOR 16145 se sklápěcím přívěsem tovární značky BSS P93S naloženým kukuřičnou siláží (dále také jízdní souprava), na vrážském záhlaví žst. Čížová na ŽP P491. Následkem střetnutí byl přívěs převrácen na bok, náklad se vysypal do kolejiště a HDV vlaku Os 7912 vykolejilo oběma podvozky.

- kolový traktor tovární značky Zetor 16145 se nacházel mimo pozemní komunikaci natočený šikmo proti jízdě vlaku Os 7912 a opíral se levou zadní pneumatikou o přední nástupní dveře HDV;
- sklápěcí přívěs tovární značky BSS P 93S ležel na boku v prostoru výhybky č. 1, podvozkem zaklíněn do čela HDV vlaku Os 7912 (viz obr. č. 7);
- délka jízdní soupravy činila 11,3 m (délka kolového traktoru byla 4,7 m a sklápěcího přívěsu 6,6 m);
- náklad z přívěsu (kukuřičná siláž) byl z části vysypán do prostoru výhybky č. 1.
