The Rail Safety Inspection Office

Investigation Report of Railway Accident

Collision of tram train No. 14, run 11/112 during shunting operation with standing tram train No. 4, run 101 in the area of „Nová huť jižní brána“ tram stop, Ostrava

Monday, 10th March 2014

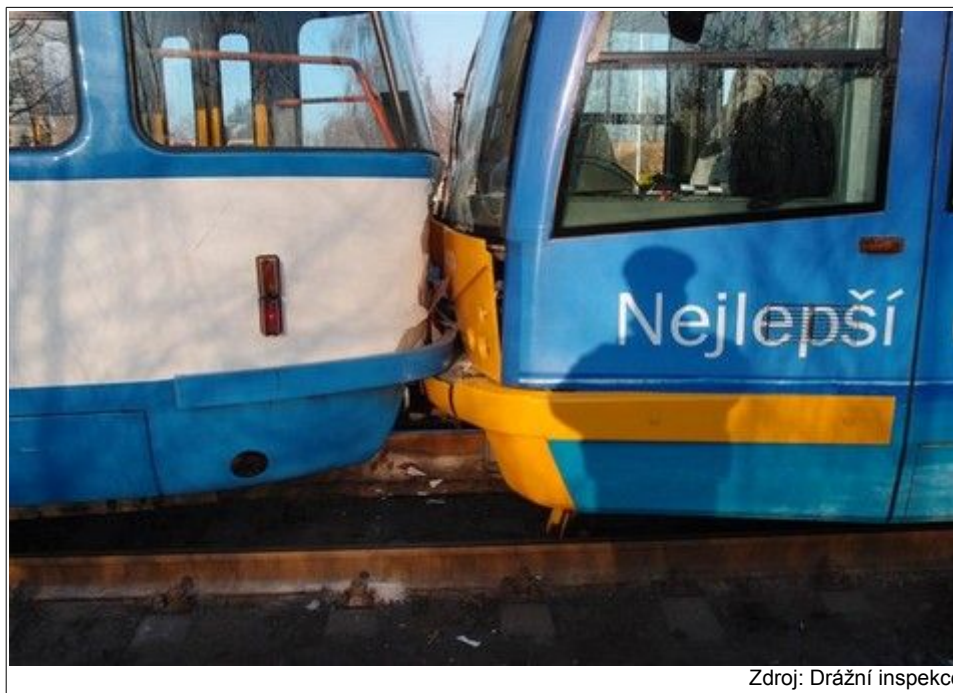
Popis události: Srážka manipulujícího drážního vozidla tramvajového vlaku linky č. 14, kurz 11/112, se stojícím drážním vozidlem tramvajového vlaku linky č. 4, kurz 101.

Dráha, místo: dráha tramvajová „Dopravní podnik Ostrava a. s.“, zastávka „Nová huť jižní brána“.

Následky: bez zranění;
celková škoda 324 529 Kč.

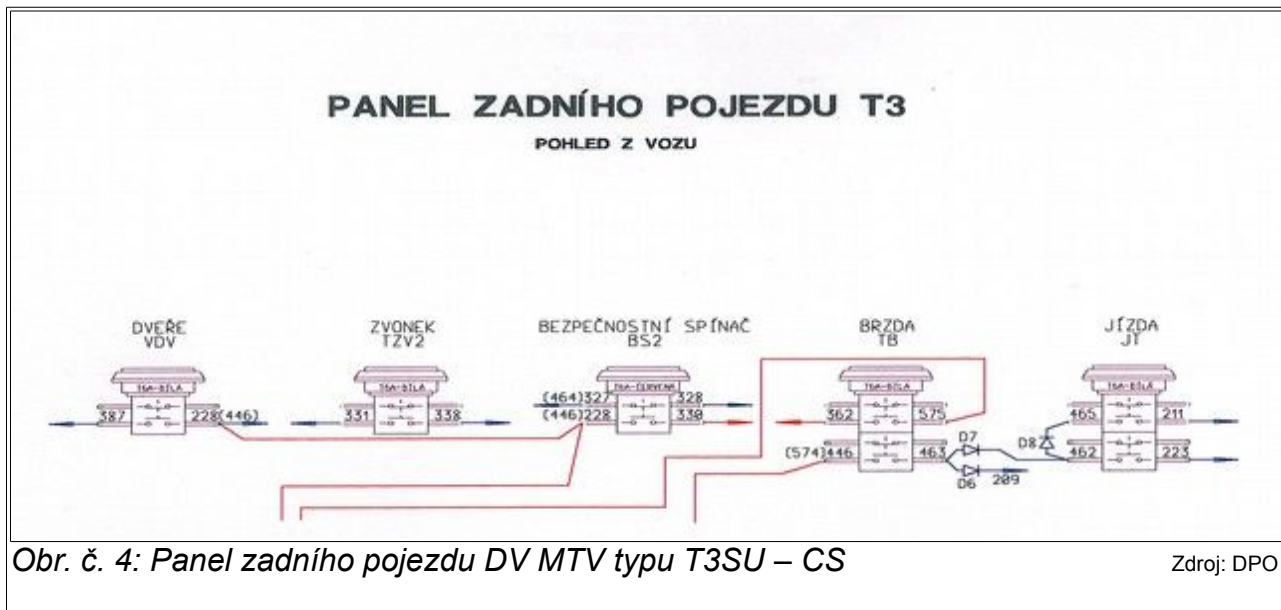
Po splnění těchto úkonů lze DV řídit ze zadního pomocného stanoviště. Jeho panel je situován pod uzamčeným krytem na vnitřním obložení rámu zadního čela DV, v prostoru oddělovacím prosklenou část čela od bočnice. Panel zadního pomocného stanoviště DV typu T3SU – CS, ev. č. 902, obsahuje tlačítkové spínače:

- „DVEŘE VDV“, pro otevírání a zavírání nástupních dveří DV;
- „ZVONEK TZV2“, pro dávání slyšitelných návěstí;
- „BEZPEČNOSTNÍ SPÍNAČ BS2“, pro aktivaci nouzové elektromagnetické kolejnicové brzdy;
- „BRZDA TB“ pro ovládání provozní elektrodynamické brzdy. Ta se aktivuje uvolněním spínače. Při jízdě tahem nebo výběhem musí být spínač stisknut;
- „JÍZDA JT“ pro zadání tahu (jízdy). Uvolněním spínače, při současném stisknutí tlačítka „BRZDA TB“, pokračuje DV v jízdě výběhem.
