Závěrečná zpráva o výsledcích šetření mimořádné události

Nedovolená jízda posunového dílu za úroveň návěstidla „Označnick“ v železniční stanici Děčín východ dolní nádraží a vjetí do mezistaničního úseku obsazeného vlakem Lv 57478

Accident and incident investigation report

The unauthorized movement of the shunting operation behind the signal device „Limit of shunting indicator“ and its consequent ride into open line section occupied by the locomotive train No. 57478 at Děčín východ dolní nádraží station

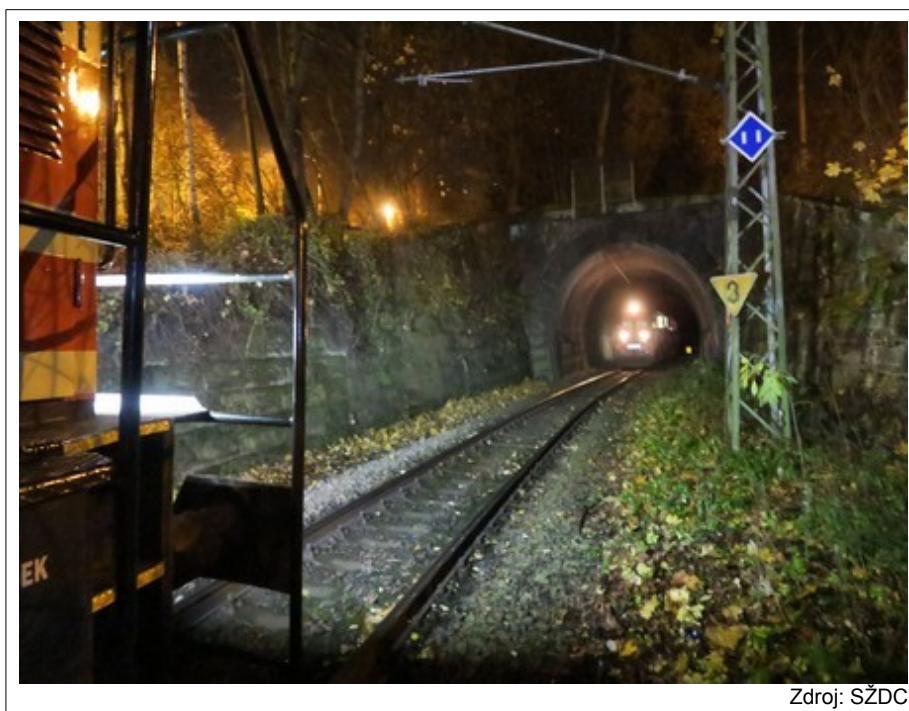
Popis události: nedovolená jízda posunového dílu za úroveň návěstidla „Označnick“ a vjetí do mezistaničního úseku obsazeného vlakem Lv 57478.

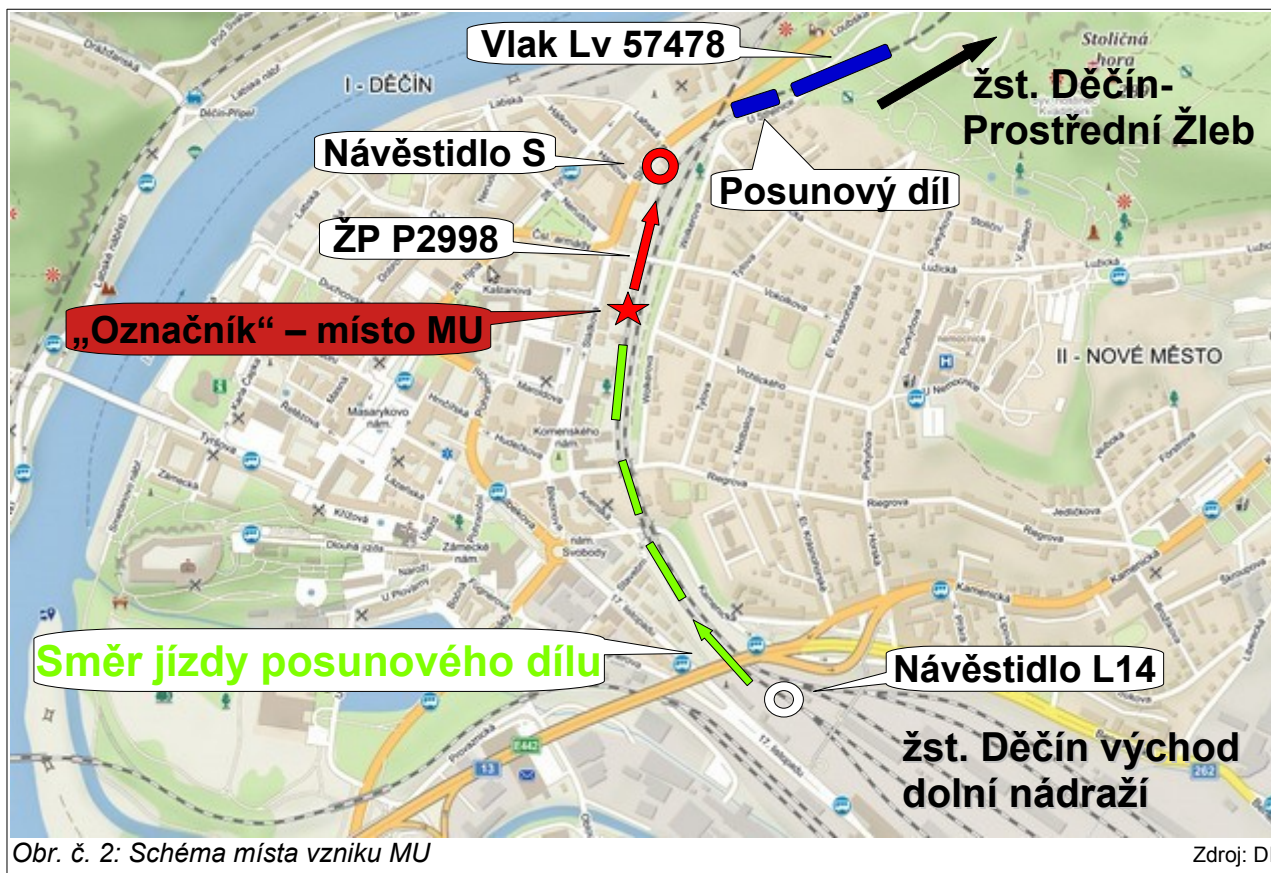
Dne 18. 11. 2019 v 19.20 h za jízdy posunového dílu, tvořeného samostatně jedoucím HDV, došlo k nedovolené jízdě za návěstidlo „Označnick“ s následným vjetím do mezistaničního úseku obsazeného vlakem Lv 57478.
