The Rail Safety Inspection Office

Zpráva o výsledcích šetření příčin a okolností vzniku mimořádné události

Ulomení čepu nápravy taženého drážního vozidla za jízdy vlaku
Nex 146893 v mezistaničním úseku Hranice na Moravě – Drahotuše,
s jeho následným vykolejením v železniční stanici Prosenice

Investigation Report of Railway Accident

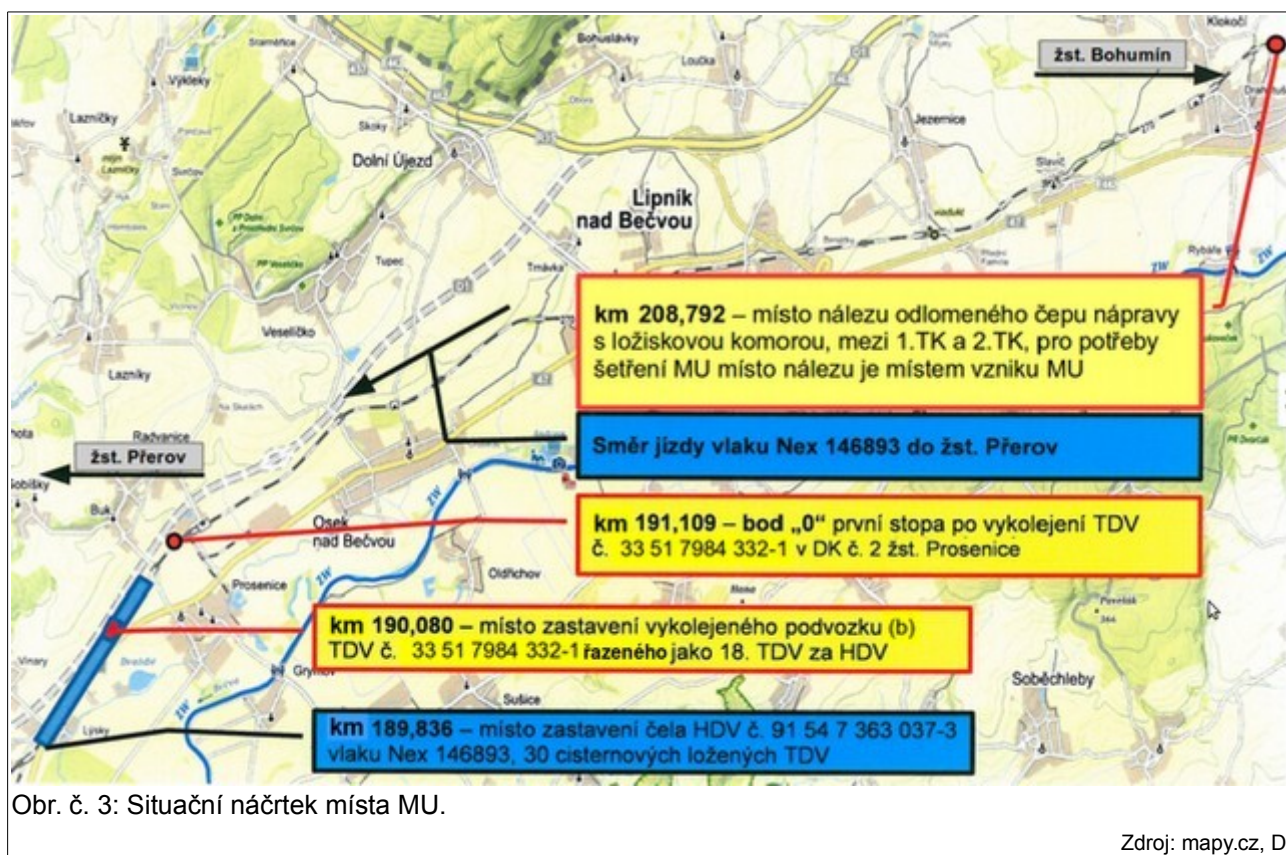
Ohledáním infrastruktury dráhy po MU bylo zjištěno, že (vše dále popisováno ve směru jízdy vlaku Nex 146893) odlomený čep nápravy s ložiskovou komorou TDV Zaes 33 51 7984 332-1 byl nalezen mezi žst. Hranice na Moravě a Drahotuše, a to v km 208,792, v prostoru mezi 1. a 2. TK. Místo nálezu ložiskové komory s čepem ložiska bylo pro potřeby zjišťování příčin a okolností vzniku této MU považováno za místo vzniku MU. Důvodem určení místa nálezu ložiskové komory s čepem ložiska, jako místa vzniku MU, byla nemožnost jednoznačného zjištění a definování místa ulomení čepu nápravy. Od místa vzniku MU (místa nálezu odlomeného ložiskového čepu 4. nápravy) vlak bez negativních vlivů na infrastrukturu dráhy pokračoval v další jízdě, kdy projel žst. Drahotuše, Lipník nad Bečvou a vjel na 2. SK žst. Prosenice. Za průjezdu vlaku Nex 146893 po 2. SK žst. Prosenice TDV Zaes 33 51 7984 332-1 následkem ulomení čepu nápravy vykolejilo, a to v km 191,109 (dále také bod „0“) oběma nápravami zadního podvozku vpravo ve směru jízdy vlaku. Od místa vzniku MU ujelo TDV Zaes 33 51 7984 332-1 bez ulomeného pravého čepu zadní nápravy podvozku (b) po místo vykolejení vzdálenost 17 683 m. V km 190,791 (tj. 318 m za bodem „0“) vlevo od 2. SK byla nalezena upadlá levá listová pružina 4. nápravy TDV Zaes 33 51 7984 332-1. Od km 191,109 byly ve 2. SK zjištěny poškozené betonové kolejnicové podpory a upevňovací, zapříčiněné jízdou vykolejeného TDV. V pokračování 2. SK byly na přerovském zhlaví poškozeny výhybky č. 24 v km 190,528, č. 25 v km 190,477, č. 26 v km 190,471 a č. 27 v km 190,432, na kterých byly devastovány betonové výhybkové kolejnicové podpory, kolejnice a upevňovací. V km 190,319 byl zjištěn rozdrčený magnetický informační bod. Stopy po vykolejení TDV Zaes 33 51 7984 332-1 na betonových kolejnicových podporách a upevňovacích pokračovaly až do místa zastavení vykolejeného TDV v km 190,080 na přerovském záhlaví žst. Prosenice. 2. SK žst. Prosenice je tvořena kolejnicemi tvaru UIC 60 na příčných betonových kolejnicových podporách tvaru B91S. Kolejnice jsou k betonovým podporám upevněny pružnými sponami FC 1501. Šterkové lože 2. SK je tvořeno přírodním drceným kamenivem frakce 32-63 mm. Kolejnice 2. SK jsou svařeny v bezстыkovou kolej.
