The Rail Safety Inspection Office

Investigation Report of Railway Accident

Overhead contact line damage caused by pantograph of long distance passenger
train No. 803 at Hrušovany u Brna station

č. j.: 6-3641/2014/DI

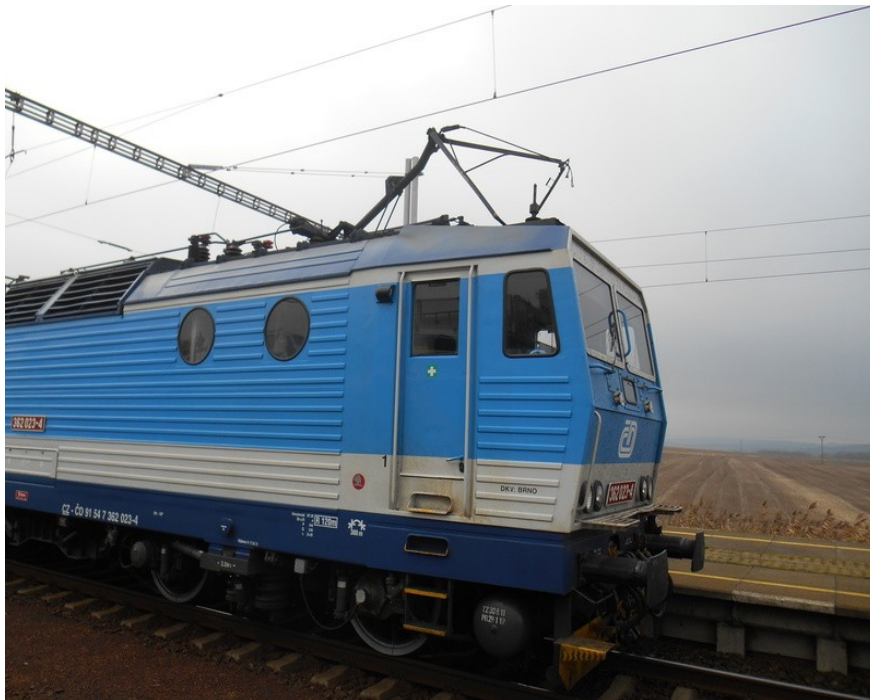
- Skupina události: nehoda.
- Vznik události: 16. 11. 2014, 6:48 h.
- Popis události: poškození trolejového vedení sběračem hnacího drážního vozidla vlaku R 803 a následné najetí hnacího drážního vozidla posunového dílu sběračem do poškozeného trolejového vedení.
- Dráha, místo: dráha celostátní, železniční stanice Hrušovany u Brna, staniční kolej č. 1, km 125,150.
- Zúčastnění: Správa železniční dopravní cesty, státní organizace (provozovatel dráhy);
České dráhy, a. s. (dopravce vlaku R 803).
- Následky: celková škoda 310 075 Kč.
- Bezprostřední příčiny:
- blíže nespecifikované a náhle vzniklé poškození na sběrači hnacího drážního vozidla CZ ČD 91 54 7 362 023-4.
- Příspějící faktory:
- nebyly Dražní inspekcí zjištěny.
