## **Závěrečná zpráva o výsledcích šetření mimořádné události**

Střetnutí vlaku Os 4507 s osobním automobilem na železničním přejezdu  
P7115 v železniční stanici Hrušovany nad Jevišovkou-Šanov

### **Accident and incident investigation report**

Collision of the regional passenger train No. 4507 with a car at the level crossing  
No. P7115 at Hrušovany nad Jevišovkou-Šanov station

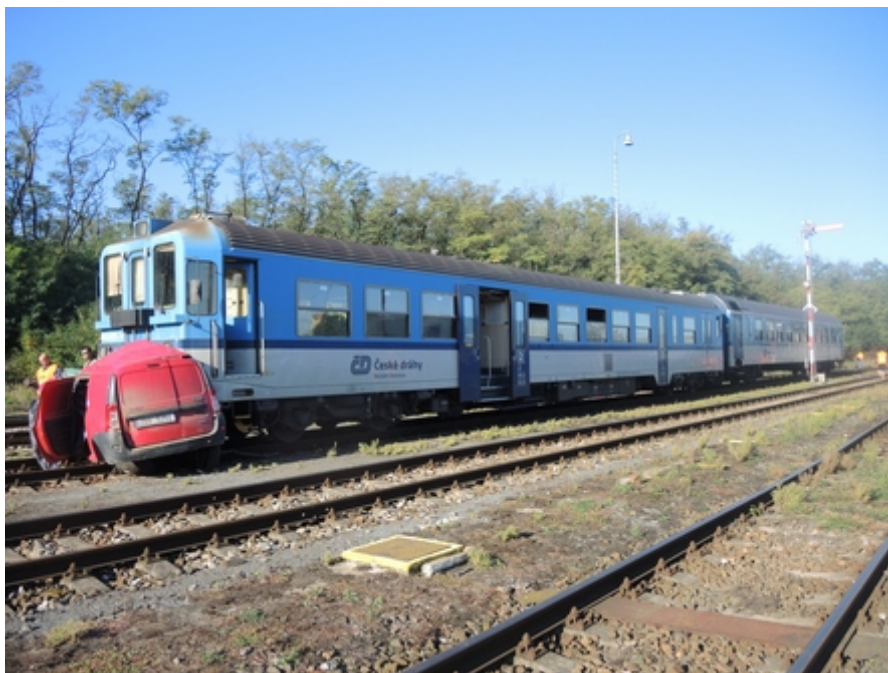
Popis události: střetnutí vlaku Os 4507 s osobním automobilem.

Dráha, místo: dráha železniční, kategorie regionální, Břeclav – Znojmo, železniční stanice Hrušovany nad Jevišovkou-Šanov, záhlaví 1. staniční koleje směr Božice u Znojma, železniční přejezd P7115 v km 0,645.
