The Rail Safety Inspection Office

Investigation Report of Railway Accident

Collision of regional passenger train No. 1661 with an obstacle (three trees) between Jindřichov ve Slezsku state border and Jindřichov ve Slezsku stations with a subsequent derailment

Tuesday, 4th February 2014

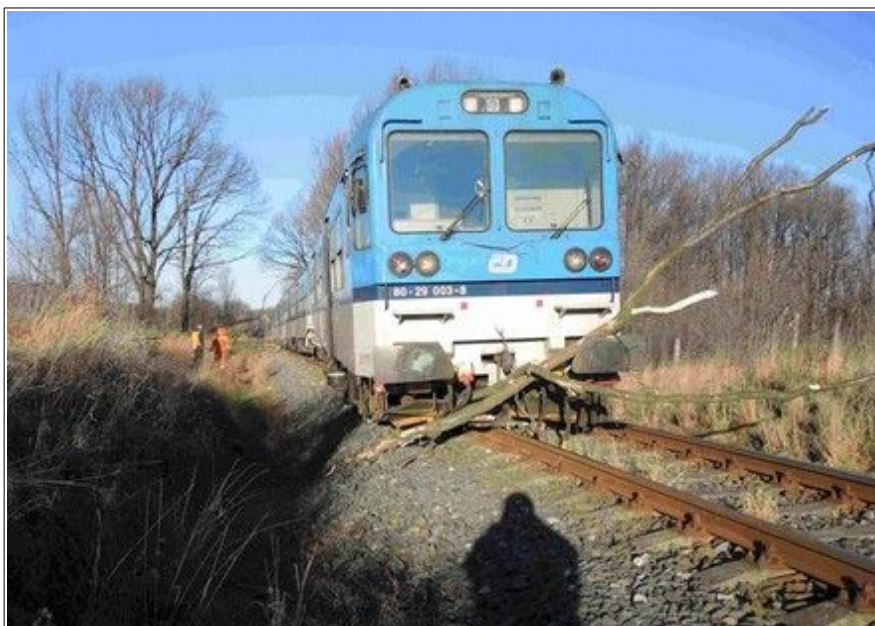
Zdroj: Drážní inspekce

Popis události: srážka řídicího drážního vozidla vlaku Sp 1661 s překážkou na dopravní cestě dráhy (třemi vzrostlými stromy) mezi Jindřichovem ve Slezsku st. hr. a železniční stanicí Jindřichov ve Slezsku a jeho následné vykolejení.

- narušení průjezdného průřezu traťové koleje mezi Jindřichovem ve Slezsku st. hr. a železniční stanicí Jindřichov ve Slezsku překážkou na dopravní cestě dráhy, vzniklou pádem tří stromů (dubů) rostoucích v obvodu dráhy v dopadové vzdálenosti od osy traťové koleje.

- neodstranění zdroje ohrožení bezpečného provozování dráhy a drážní dopravy – tři stromů (dubů) rostoucích v obvodu dráhy v dopadové vzdálenosti od osy traťové koleje.
