The Rail Safety Inspection Office

Accident and incident investigation report

Collision of the regional passenger train No. 27413 with a car at the level crossing
No. P647 between Heřmanova Huť operating control point and Nýřany station

Monday, 27th April 2020

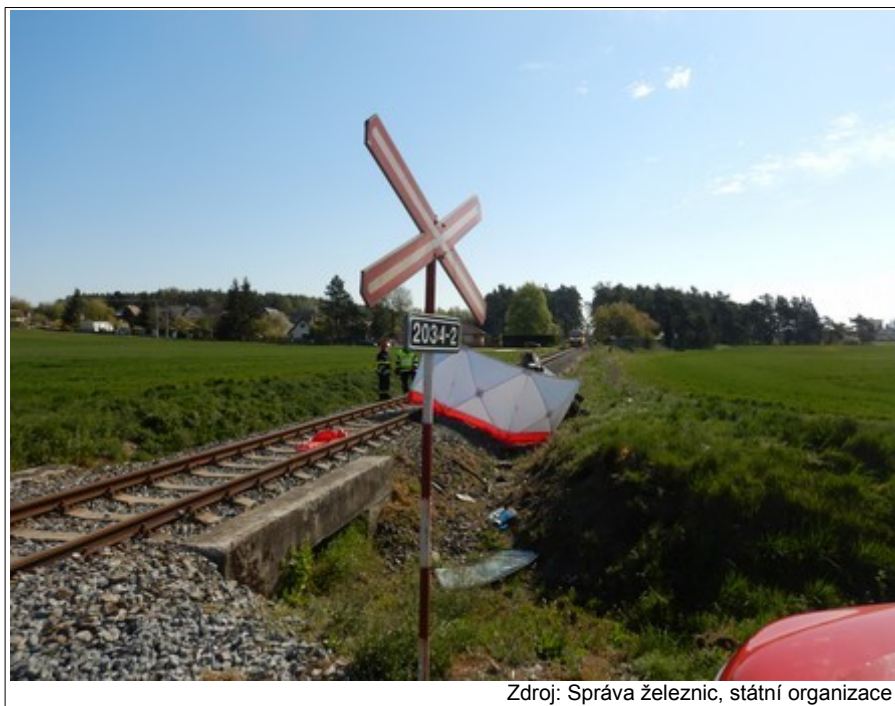
Popis události: střetnutí vlaku Os 27413 s osobním automobilem.

Dráha, místo: dráha železniční, kategorie regionální, Nýřany – Heřmanova Huť, mezi dopravnou D3 Heřmanova Huť a železniční stanicí Nýřany, železniční přejezd P647 v km 1,856.
