Střetnutí vlaku Sp 1725 s osobním automobilem na železničním přejezdu
P7935 mezi železničními stanicemi Kyjov a Vlkoš

Investigation Report of Railway Accident

Collision of passenger train No. 1725 with a car at the level crossing
No. P7935 between Kyjov and Vlkoš stations

č. j.: 6-1249/2014/DI

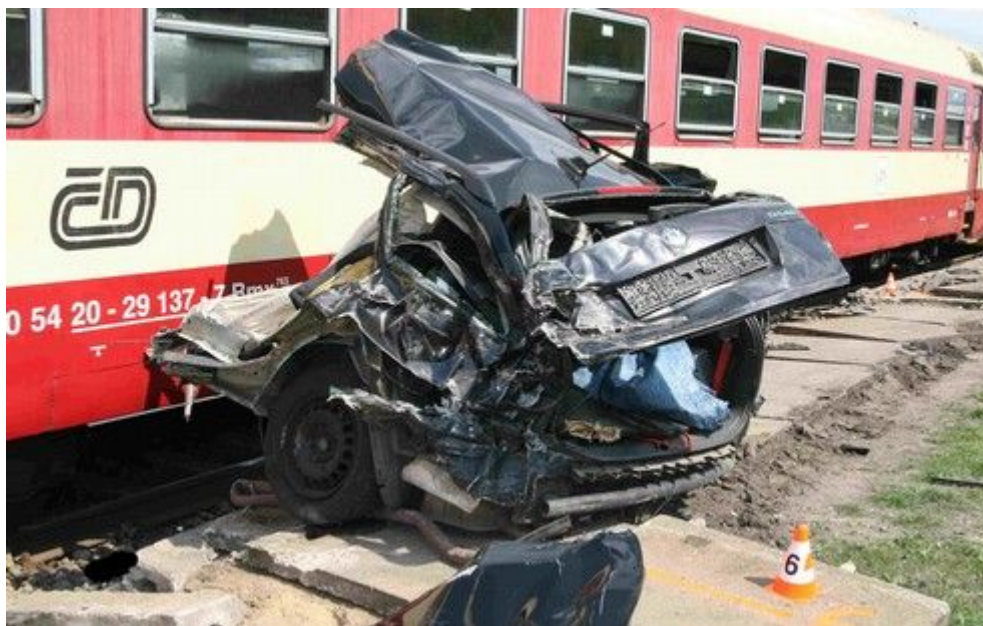
- Skupina události: nehoda.
- Vznik události: 30. 4. 2014, 12:39 h.
- Popis události: střetnutí vlaku Sp 1725 s osobním automobilem na železničním přejezdu P7935.
- Dráha, místo: dráha celostátní, traťový úsek Kyjov – Vlkoš, 1. traťová kolej, km 64,247.
- Zúčastnění: České dráhy, a. s. (dopravce vlaku Sp 1725);
Správa železniční dopravní cesty, s. o. (provozovatel dráhy);
řidič osobního automobilu.
- Následky: 1 usmrcený;
celková škoda 488 233 Kč.
- Bezprostřední příčiny:
- vjetí silničního vozidla na železniční přejezd v době, kdy se k němu blížil vlak;
 - nedodržení opatření pro jízdu vlaku se zvýšenou opatrností vlakem Sp 1725.
- Příspějící faktory:
- nebyly Dražní inspekci zjištěny.

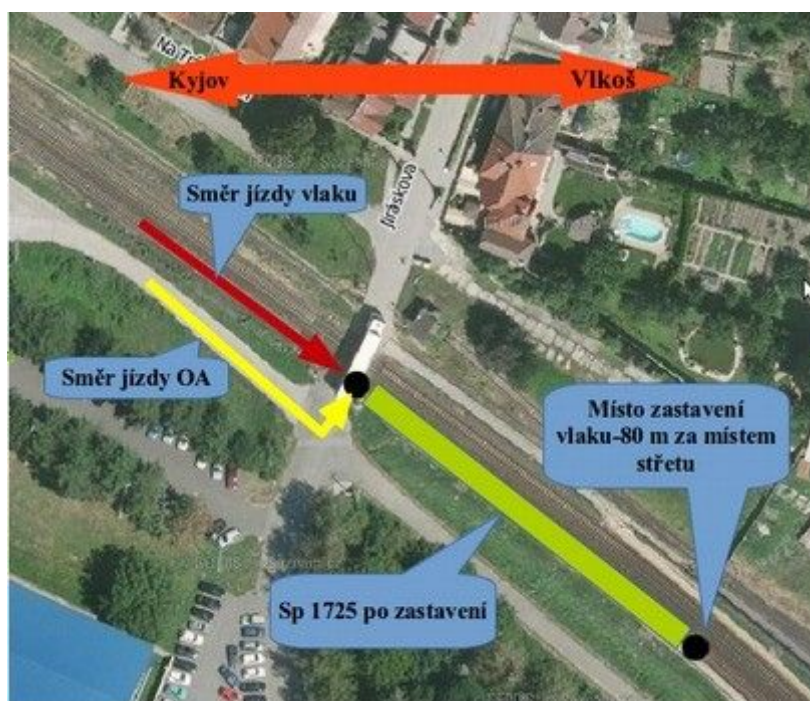
Obr. č. 2: Schéma místa MU

Ke střetnutí vlaku Sp 1725 a OA došlo na ŽP P7935 v km 64,247 tratě Brno hl. n. – Veselí nad Moravou. Čelo vlaku se nacházelo v km 64,327, tedy 80 m za ŽP směrem na Veselí nad Moravou. OA byl nárazem rozlomen na dvě části. Přední část OA byla zaklíněna mezi pravou částí čela HDV 842 028-3 a betonovou konstrukcí nástupiště zastávky Kyjov zastávka. Zadní část OA se nacházela na začátku nástupiště vpravo od soupravy vlaku (asi v polovině délky soupravy). Směr jízdy vlaku a OA k ŽP je znázorněn na situačním schématu místa MU (Obr. č. 3). Bylo poškozeno nástupiště u 1. TK v délce 50 m. Na HDV bylo poškozeno čelo (stanoviště 2) v oblasti pluhu a vzduchové spojky (na pravé straně ve směru jízdy), poškozen lak na bočnici a poškozeny vstupní dveře pro cestující (na pravé straně ve směru jízdy). Na prvním TDV bylo patrné poškození laku.
