The Rail Safety Inspection Office

Závěrečná zpráva o výsledcích šetření mimořádné události

Střetnutí vlaku Os 7907 s osobním automobilem s následným vykolejením na železničním přejezdu P558 mezi železničními stanicemi Lochovice a Zdice

Accident and incident investigation report

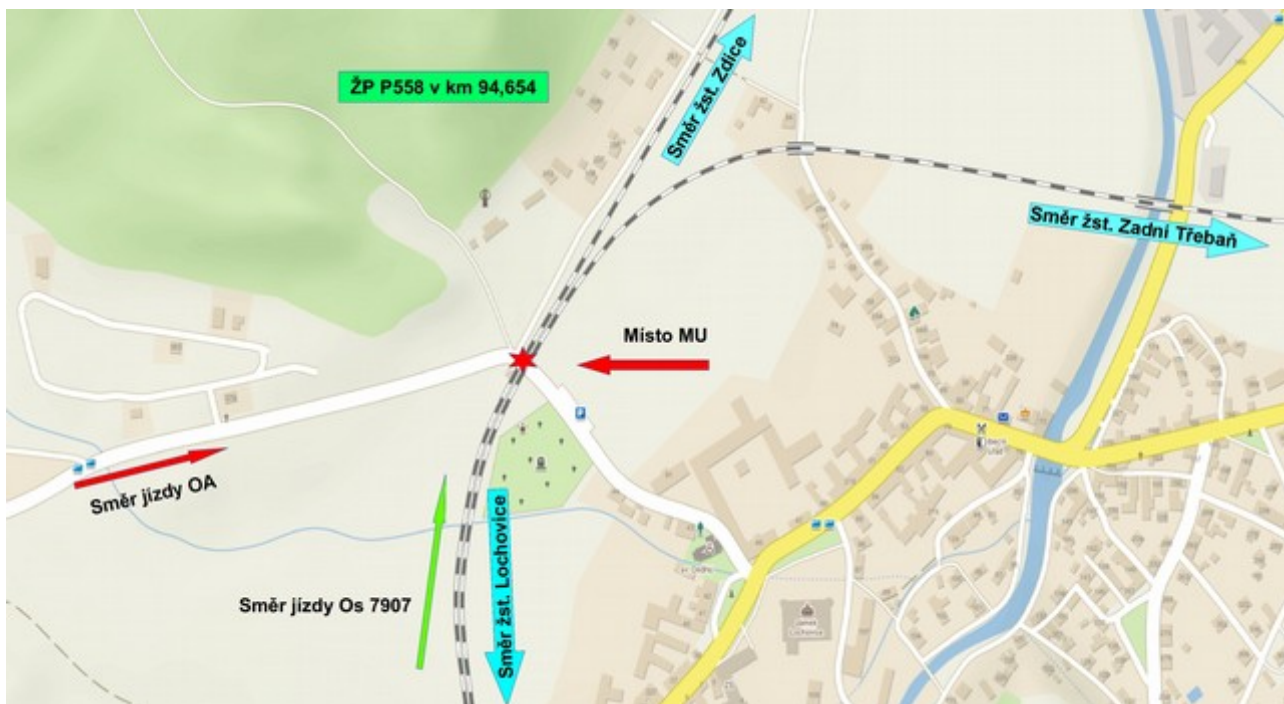
Obr. č. 2: Schéma místa vzniku MU

- přejezdová vozovka byla ve vyhovujícím stavu a byla sjízdná bez omezení;
- bod „0“, tj. první stopa po vykolejení, kde okolek pravého kola předního podvozku HDV vyšplhal na temeno kolejnice pravého kolejnicového pásu ve směru jízdy vlaku a zanechal na něm viditelnou stopu, byl zjištěn v prostoru ŽP v km 94,652;

- ve vzdálenosti 5 m od ŽP vlevo od koleje ve směru jízdy vlaku Os 7907 byl poškozený snímač počítače náprav a dále ve vzdálenosti 97 m od ŽP rovněž vlevo od koleje bylo umístěno poškozené neproměnné návěstidlo Vzdálenostní upozorňovadlo s návěstí „Vlak se blíží k hlavnímu návěstidlu“;
