Závěrečná zpráva o výsledcích šetření mimořádné události

Vykolejení za jízdy vlaku Os 6704 v železniční stanici Obrnice

Accident and incident investigation report

Derailment of the regional passenger train No. 6704 at Obrnice station

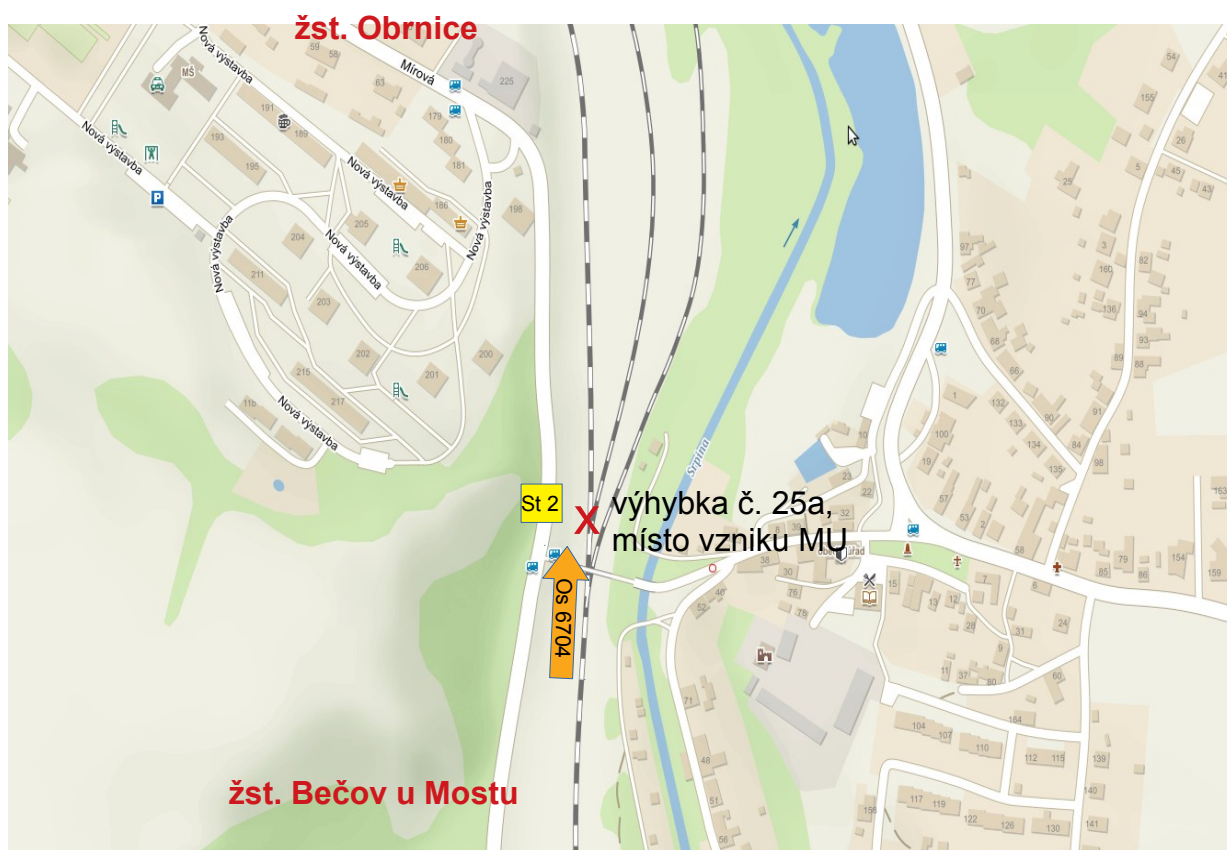
Obr. č. 1: Schéma místa vzniku MU

Na tělese dráhy jsou v pravostranném oblouku umístěny čtyři dopravní koleje, nad kterými je umístěna návěstní lávka s vjezdovými návěstidly. Křížovatková výhybka č. 25a

s elektromotorickým přestavníkem je umístěna v km 117,935 (začátek pravé větve výhybky) a je ústředně ovládána ze St 2.
