Závěrečná zpráva o výsledcích šetření mimořádné události

Vykolejení vlaku Os 18809 v železniční stanici Omlenice

Derailment of the regional passenger train No. 18809 at Omlenice station

č. j.: 6-3655/2019/DI

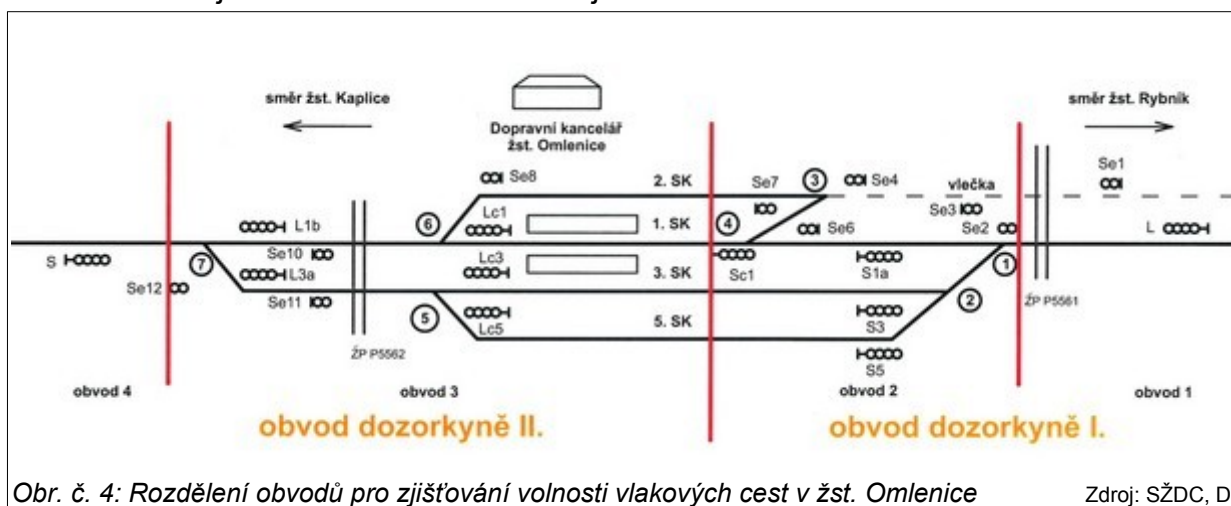
Obr. č. 4: Rozdělení obvodů pro zjišťování volnosti vlakových cest v žst. Omlenice

Pokud je ve směně pouze jeden dozorce výhybek, je jeho obvod pro zjišťování volnosti vlakové cesty:

- úsek od vjezdového návěstidla L k vjezdovému návěstidlu S.
